تاریخ	۸۶-۱۱-۲۰
شماره	۱۳۸۶-۹۳
کدمدرک	۱۰۹۵۰

عنوان	رفع ایراد لرزش موتور TU5 در زمان سرد بودن
نوع خودرو	۲۰۶ معمولی و صندوقدار

اطلاعیه فنی به نمایندگی های مجاز ایران خودرو

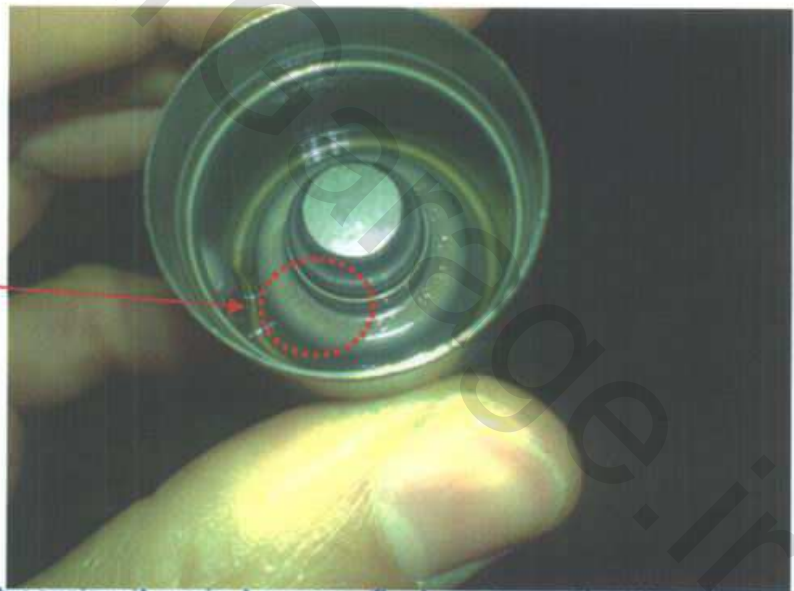
محل حک شدن
عبارت "VWX"

یکی از عوامل بوجود آمدن ایراد misfiring، عدم فیلر مناسب سوپاپ ها می باشد و با توجه به هیدرولیکی بودن تایپیت سوپاپ موتور های TU5، ریشه ایراد را می توان به تغذیه روغن تایپیت ها در زمان سرد بودن روغن اشاره نمود.

با توجه به تغییراتی که شرکت پژو بروی تاپیت های هیدرولیکی موتور مذکور انجام داده، لازم است پس از باز کردن تاپیت ها، بررسی گردد که تاپیت های نصب شده، از چه نوعی می باشد. در صورتی که در زیر مخزن تاپیت ها (طبق شکل زیر) حروف "VWX" حک شده باشد می بایست تاپیت های دود تعویض گردد.

در زمان نصب تاپیت جدید دقت گردد که قطعه جایگزین نیز دارای حروف "VWX" نباشد.

14191	بازویست یک عدد میل سوپاپ TU5 شامل بازویست تسمه تایم
14193	تعویض هر عدد تاپیت هیدرولیک در زمان باز بودن میل سوپاپ
