اطلاعیه فنی - تعمیراتی

تاریخ: ۱۳۹۱/۰۷/۱۸

شماره: ۵۸-۱۳۹۱

عنوان: احتمال خاموش شدن خودرو بر اثر تماس سیم سنسور اکسیژن دوم با اگزوز نوع خودرو: تندر ۹۰

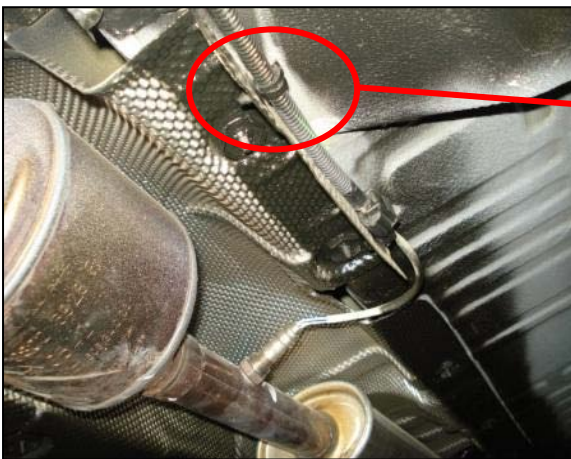
بست دسته سیم روی حرارت گیر کنار کاتالیست

۲- مطابق تصاویر زیر سیم سنسور اکسیژن دوم به وسیله ۳ عدد بست مهار شده است لذا در صورت مراجعه خودرو با سطح آلاینده‌گی EuroIV لازم است وضعیت قرار گرفتن سیم در بست ها بررسی شده و در صورت عدم وجود بست ابتدا کل سیم از لحاظ سوختگی کنترل و در صورت مشاهده سوختگی دسته سیم موتور تعویض گردد و در صورت عدم مشاهده سوختگی فقط نسبت به نصب بست ها به شماره فنی ۰۲۵۲۴۱۲۳ و قرار دادن دسته سیم در آنها اقدام شود.

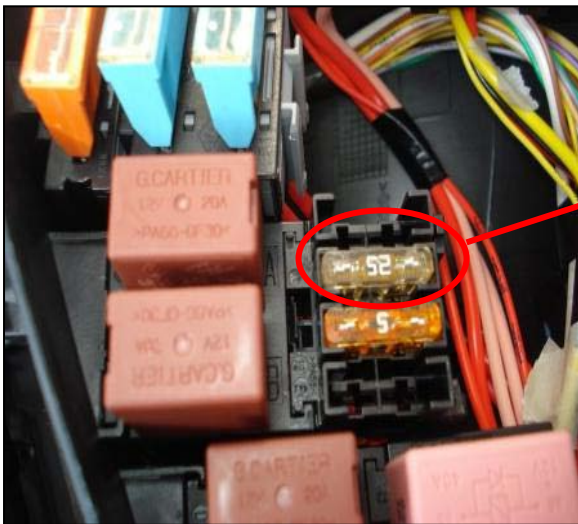
۳- در صورت مراجعه خودرو با ایراد خاموش شدن ناگهانی موتور و روشن نشدن آن و مشاهده سوختن فیوز ۲۵ آمپر جعبه فیوز واقع در محفظه موتور، موارد فوق بهدقت بررسی و نسبت به رفع ایراد خودرو اقدام نمایید.

فیوز ۲۵ آمپر واقع در جعبه فیوز داخل محفظه موتور
