اطلاعیه فنی - تعمیراتی

شماره: ۵۸-۱۳۹۱

عنوان: احتمال خاموش شدن خودرو بر اثر تماس سیم سنسور اکسیژن دوم با اگزوز نوع خودرو: تندر ۹۰

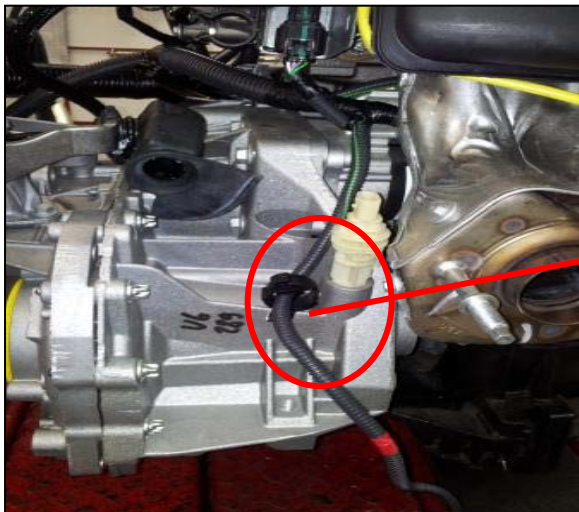
بست دسته سیم روی گیربکس

۲- مطابق تصاویر زیر سیم سنسور اکسیژن دوم به وسیله ۳ عدد بست مهار شده است لذا در صورت مراجعه خودرو با سطح آلاینده‌گی EuroIV لازم است وضعیت قرار گرفتن سیم در بست ها بررسی شده و در صورت عدم وجود بست ابتدا کل سیم از لحاظ سوختگی کنترل و در صورت مشاهده سوختگی دسته سیم موتور تعویض گردد و در صورت عدم مشاهده سوختگی فقط نسبت به نصب بست ها به شماره فنی ۰۲۵۲۴۱۲۳ و قرار دادن دسته سیم در آنها اقدام شود.

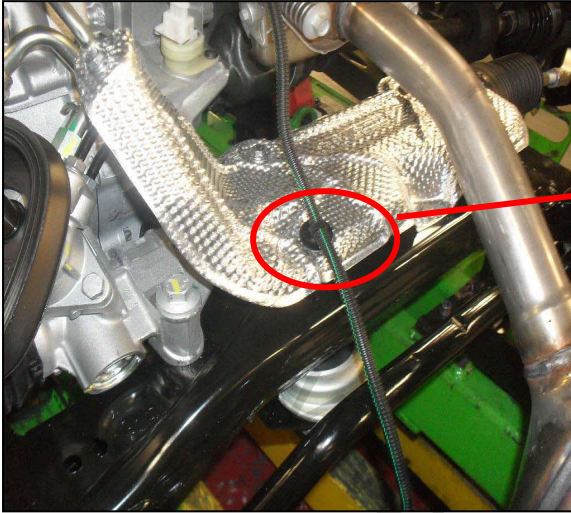
بست دسته سیم روی حرارت گیر بالای رام

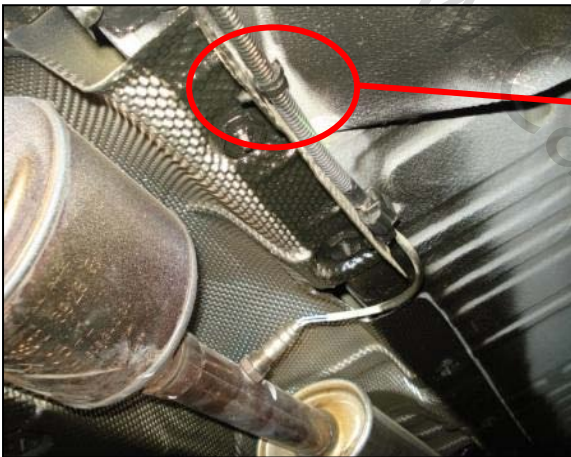
بست دسته سیم روی حرارت گیر کنار کاتالیست

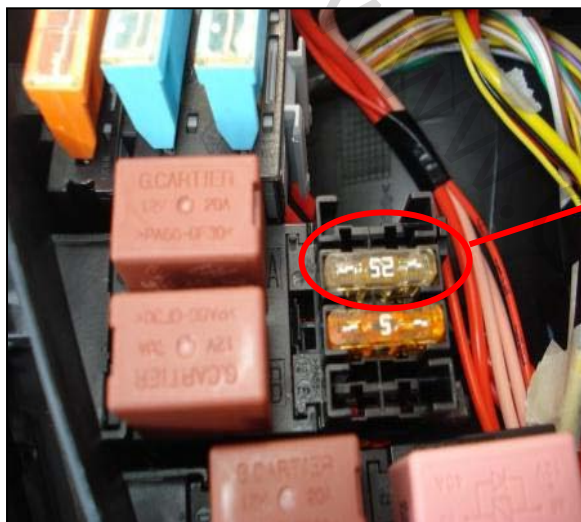
۳- در صورت مراجعه خودرو با ایراد خاموش شدن ناگهانی موتور و روشن نشدن آن و مشاهده سوختن فیوز ۲۵ آمپر جعبه فیوز واقع در محفظه موتور، موارد فوق بهدقت بررسی و نسبت به رفع ایراد خودرو اقدام نمایید.

فیوز ۲۵ آمپر واقع در جعبه فیوز داخل محفظه موتور
