شماره: GENTN1H/1/1 صفحه ۱ از ۳

نوع خودرو: گروه X200, X100 و زامیاد

## موضوع: عیب یابی صحیح سنسور اکسیژن

## اطلاعیه فنی

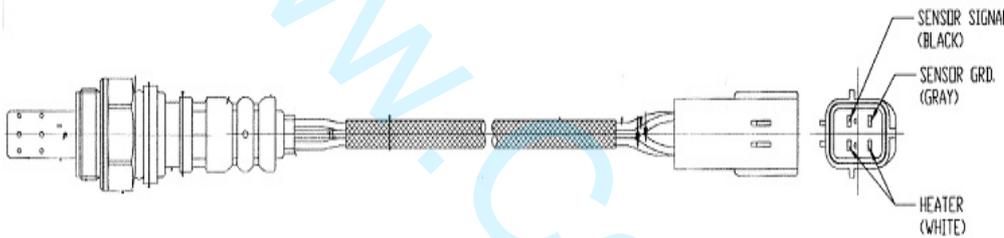
سنسور اکسیژن بالا و پایین در خودروهای یورو چهار بعنوان یکی از سنسورهای بسیار مهم در کنترل آلاینده‌گی بکار می رود. این سنسورها دارای ۴

پین به شرح ذیل می باشند:

۱- پین تغذیه ۱۲+ ولت

۲- پین سیگنال (۰.۱ ولت الی ۰.۸ ولت)

۳- پین منفی (زمین)

۴- پین گرمکن (هیتر)

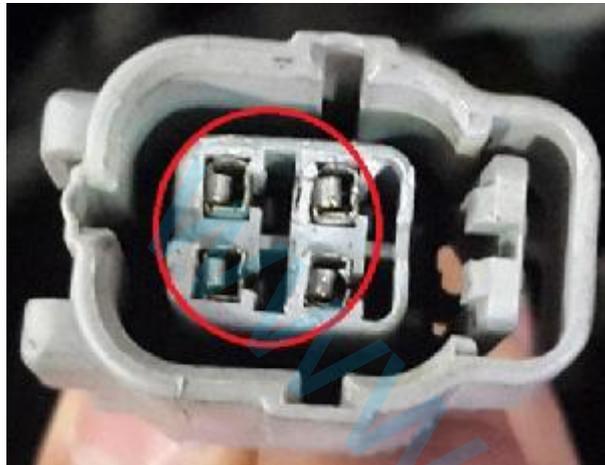
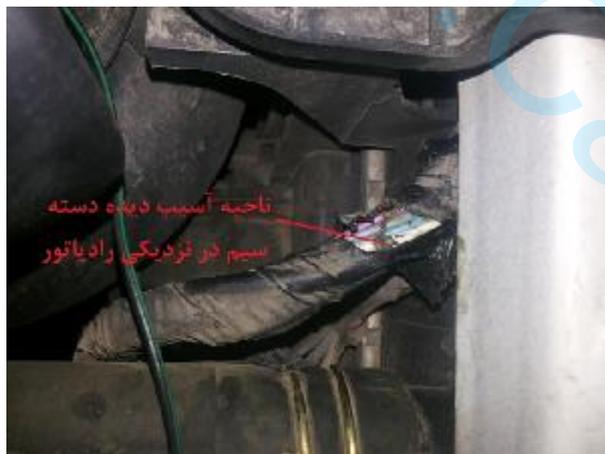
ایرادات دیگری که می توانند باعث تعویض اشتباه سنسور اکسیژن شوند عبارتند از:

• خرابی کانکتور و قفل نشدن آن (که در حرکت باعث قطع و وصل شدن سیگنال می گردد).

• ایراد در دسته سیم و آسیب دیدگی سیمهای سنسور یا گرمکن.

• ایراد در کانکتور ۹۰ پین ECU (دفرمگی، عقب کشیدگی پین ها و...)

• کثیف بودن سنسور (نفوذ روغن و گریس با داخل کانکتور) که باعث جلوگیری از ارتباط سنسور با هوای آزاد شود.

• وجود ایراد در سایر قطعات سیستم EMS

• عدم تطابق سنسور اکسیژن با سیستم سوخت رسانی خودرو (سنسور

اکسیژن برند NTK مخصوص سیستم سوخت رسانی زیمنس و برند

Bosch مخصوص سیستم سوخت رسانی سازه پویش (SSAT) می

باشد).

1- بجای تعویض بی مورد سنسورهای اکسیژن برند NTK عیوب را بطور دقیق ریشه یابی و رفع نمایند.

2- تنها از قطعات اصلی و مطمئن استفاده نمایند.

3- برای عیب یابی صحیح و بروزرسانی برنامه کالیبراسیون ECU، فقط و فقط

از دستگاه عیب یاب رسمی سایپا یدک و آخرین نسخه نرم افزار آن (ورژن

95) استفاده نمایند. در صورت مشاهده یا گزارش استفاده از دستگاههای
