(مدیریت مهندسی)

شماره: GENTN1H/1/1 صفحه ۱ از ۳

نوع خودرو: گروه X200، X100 و زامیاد

موضوع: عیب یابی صحیح سنسور اکسیژن

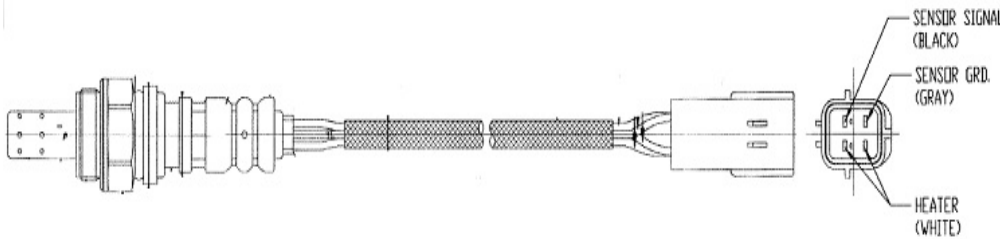
سنسور اکسیژن بالا و پایین در خودروهای یورو چهار بعنوان یکی از سنسورهای بسیار مهم در کنترل آلاینده‌گی بکار می رود. این سنسورها دارای ۴

پین به شرح ذیل می باشند:

۱- پین تغذیه +۱۲ ولت

۲- پین سیگنال (۰.۱ ولت الی ۰.۸ ولت)

۳- پین منفی (زمین)

۴- پین گرمکن (هیتر)

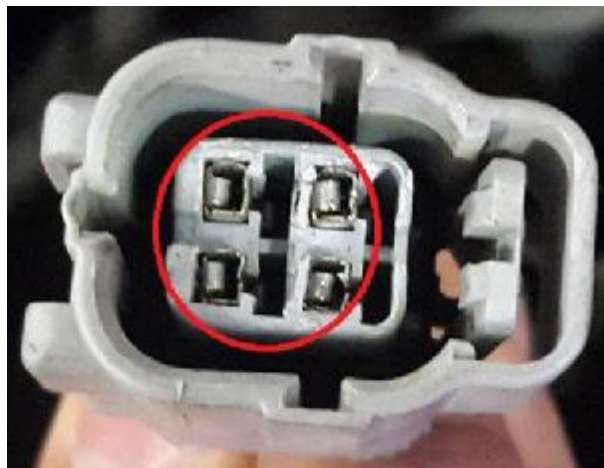
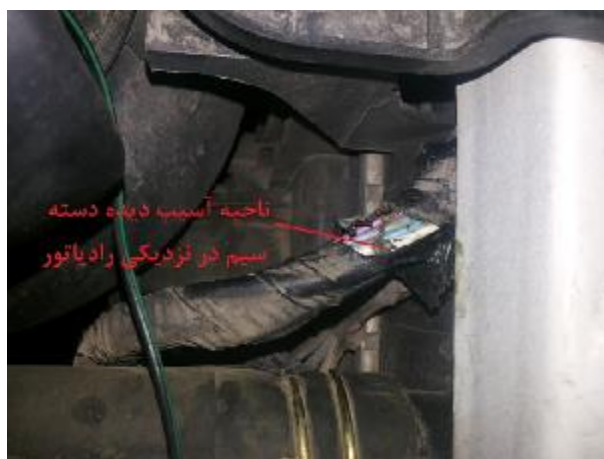
ایرادات دیگری که می توانند باعث تعویض اشتباه سنسور اکسیژن شوند عبارتند از:

• خرابی کانکتور و قفل نشدن آن (که در حرکت باعث قطع و وصل شدن سیگنال می گردد).

• ایراد در دسته سیم و آسیب دیدگی سیمهای سنسور یا گرمکن.

• ایراد در کانکتور ۹۰ پین ECU (دفرمگی، عقب کشیدگی پین ها و...)

• کثیف بودن سنسور (نفوذ روغن و گریس با داخل کانکتور) که باعث جلوگیری از ارتباط سنسور با هوای آزاد شود.

• وجود ایراد در سایر قطعات سیستم EMS

• عدم تطابق سنسور اکسیژن با سیستم سوخت رسانی خودرو (سنسور

اکسیژن برند NTK مخصوص سیستم سوخت رسانی زیمنس و برند

Bosch مخصوص سیستم سوخت رسانی سازه پویش (SSAT) می

باشد).

خواهشمندست کارشناسان فنی و تعمیرکاران محترم موارد ذکر شده در این اطلاعیه فنی را مد نظر قرار داده و :

1- بجای تعویض بی مورد سنسورهای اکسیژن برند NTK عیوب را بطور دقیق ریشه یابی و رفع نمایند.
