دستورالعمل عیب یابی بر اساس نوع ایراد

نوع خودرو: X100 و تیبا  
کد پروژه: ۹۴۶۳۶

موتور روغن سوزی دارد

تنظیم کننده: واحد فنی و مهندسی

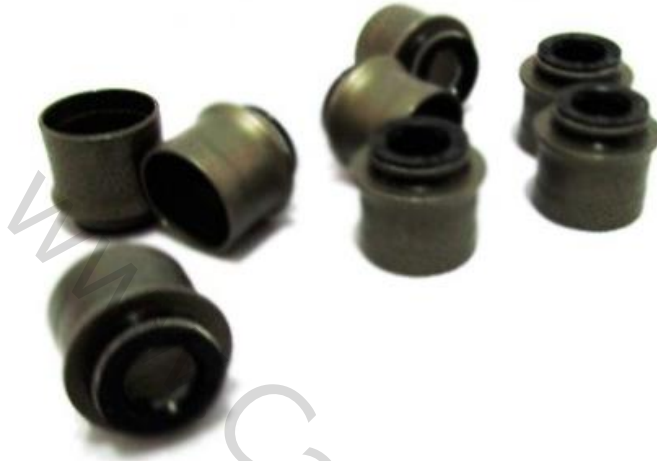
شکل شماره (۱) کاسه نمد ساق سوپاپ پراید

کاسه نمد ساق سوپاپ قطعه ای است مطابق شکل شماره (۱) و (۲) که موجب عدم عبور روغن از قسمت سرسیلندر به محفظه احتراق از فاصله ساق سوپاپ و گاید سوپاپ می گردد .

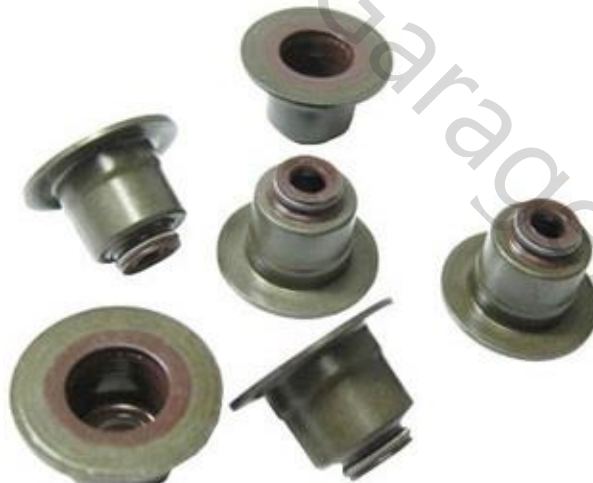
شکل شماره (۲) کاسه نمد ساق سوپاپ تیبا

در صورت خرابی این قطعه روغن از داخل سرسیلندر از فاصله بین سوپاپ و گاید نشستی پیدا کرده و وارد محفظه احتراق می گردد البته لازم به ذکر است این نشستی به اندازه ای نیست که در طول روشن بودن موتور از اگزوز دود آبی خارج گردد لذا در صورت معیوب بودن این قطعه در طول مدت خاموش بودن موتور روغن از کاسه نمد به داخل محفظه احتراق نشستی

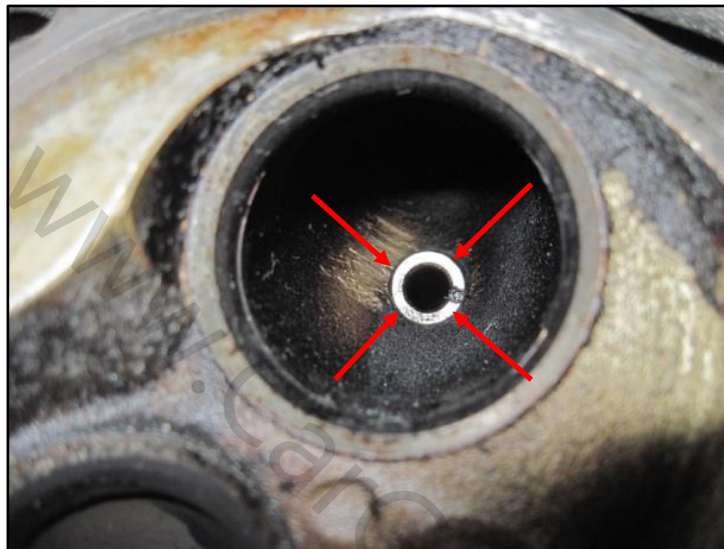
پیدا کرده و داخل محفظه احتراق جمع می شود و در لحظه اولیه روشن شدن موتور می سوزد و در همان لحظه از اگزوز به صورت دود آبی خارج می گردد و بعد از آن دیگر دود آبی از اگزوز خارج نمی گردد.  
همچنین امکان دارد که نشستی روغن از اطراف گاید سوپاپ مطابق شکل شماره (۳) باشد که باعث روغن سوزی می شود .

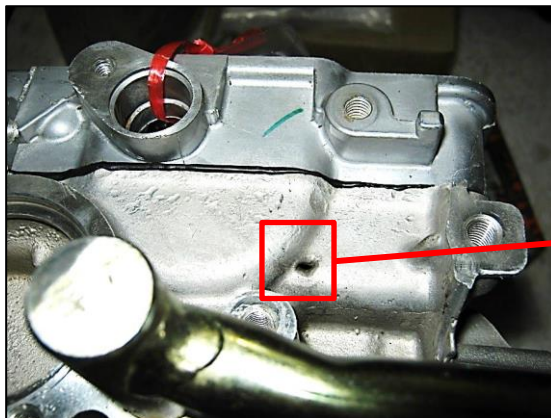
شکل شماره (۶)

اگر با اضافه نمودن روغن کمپرس موتور افزایش پیدا نکند ایراد از آببندی سوپاپ ها یا خرابی در سر سیلندر و واشر سرسیلندر می باشد که بایستی سر سیلندر را از روی موتور باز نموده و بررسی های لازم را روی آن انجام دهید. بعد از دمونتاز نمودن سرسیلندر لازم است مطابق شکل های شماره (۶) و (۷) هرگونه ترک ، مک ، شکستگی در صفحه نگهدارنده میل سوپاپ ، محفظه اسبک ها ، اتاقک احتراق ، مجاری آب و روغن ، مجاری ورودی هوا و خروجی گاز را روی سرسیلندر و بدنه آن به صورت چشمی کنترل و بررسی نمایید.

وجود سوراخ روی بدنه  
سرسیلندر

در صورت مشاهده ترک و شکستگی در صفحه نگهدارنده میل سوپاپ ، محفظه اسبک ها ، اتاقک احتراق ، مجاری آب و روغن ، مجاری ورودی هوا و خروجی گاز ، سرسیلندر معیوب بوده و بایستی آن را تعویض نمایید.

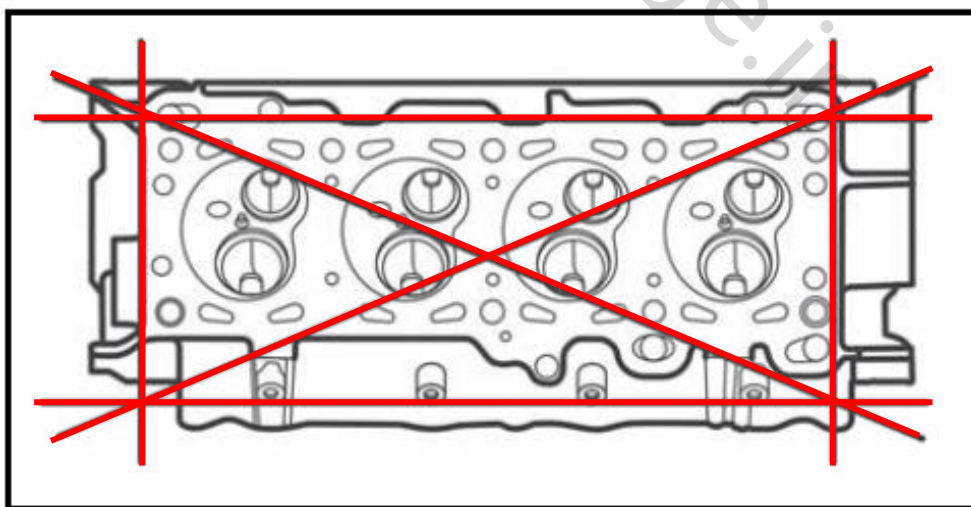
در صورت مشاهده سوختگی و یا دود زدگی در روی سر سیلندر لازم است وضعیت تابیدگی سر سیلندر را به وسیله خط کش مخصوص تابیدگی که کالیبره می باشد در شش جهت مطابق شکل شماره (۸) کنترل و بررسی نمایید.

حد مجاز تابیدگی در خودروی X100 و تیبیا ۰/۱۵ میلیمتر می باشد. در صورتی که خودرو دارای گارانتی بوده می بایست سرسیلندر به صورت کامل تعویض گردد در غیر این صورت سرسیلندر هر دو خودرو را می توان تا ۰/۲ میلیمتر سنگ زنی نمود.

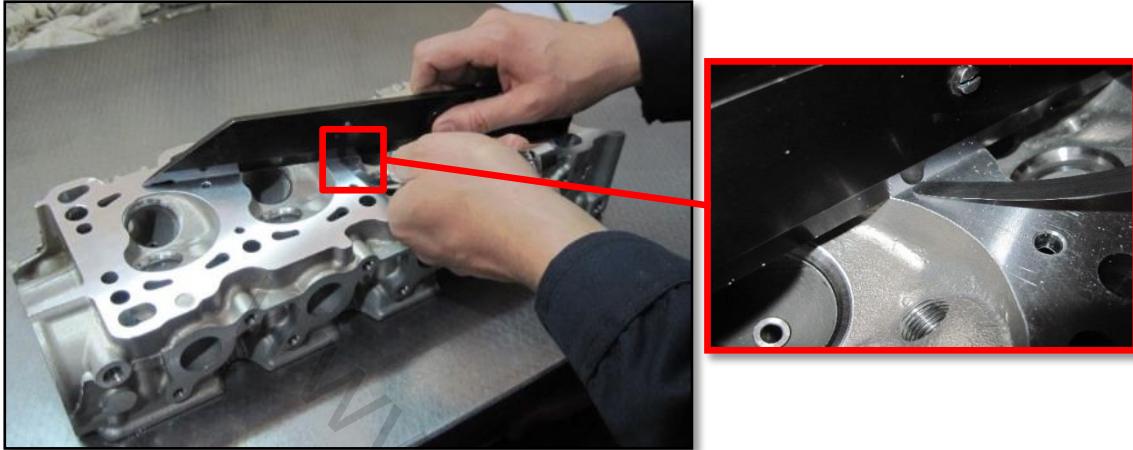
برای مشاهده میزان تابیدگی لازم است خط کش را روی سطح سرسیلندر قرار داده و بیشترین فاصله سطح سرسیلندر از خط کش را مطابق شکل شماره (۹) توسط فیلر ، اندازه گیری و کنترل نمایید .

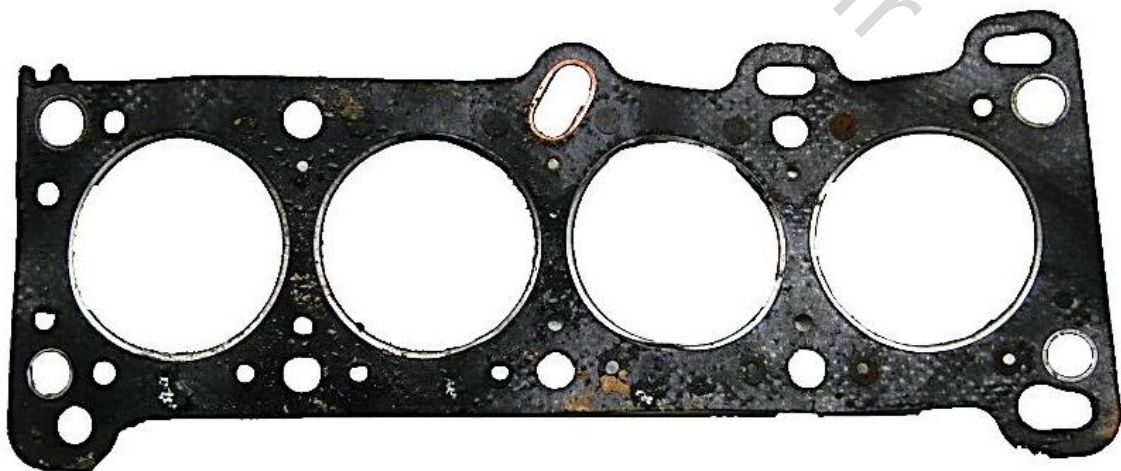
وجود سوختگی و یا دوده روی واشر سرسیلندر را مطابق شکل شماره (۱۰) به صورت چشمی کنترل و بررسی نمایید.

در صورت مشاهده سوختگی در روی واشر سر سیلندر آن را تعویض نمایید. لازم به ذکر است بعد از تعویض واشر بایستی پیچ های مربوط به سر سیلندر را در خودروی X100 با ۷/۷ الی ۸/۳ کیلوگرم متر و در خودروی تیبیا لازم است در سه مرحله پیچ های سرسیلندر را سفت نمایید.

مرحله اول: پیچ ها را در ابتدا با گشتاور ۲ کیلوگرم متر به صورت حلزونی از داخل به خارج سفت نمایید.

مرحله دوم: سپس مجدد پیچ های سرسیلندر را با همان روش با گشتاور ۵ کیلوگرم متر سفت نمایید.

مرحله سوم: پس از سفت نمودن کلیه پیچ ها با گشتاور ۵ کیلوگرم متر مجدداً از ابتدا آنها را به روش حلزونی از داخل به خارج با گشتاور ۹ کیلوگرم متر سفت نمایید.

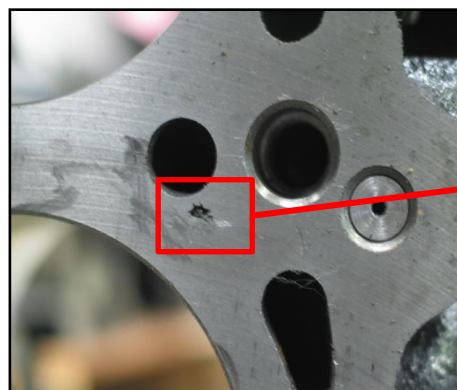
وجود هر گونه ترک، مک ریخته گری، شکستگی و غیره را بر روی دیواره داخلی و خارجی بلوک سیلندر، سطح سیلندرها، دیواره های مجاری روغن و آب مطابق شکل شماره (۱۱) و (۱۲) کنترل و بررسی نمایید.

مک روی سطح سیلندر

در صورت مشاهده هر گونه ترک ، مک ریخته گری ، شکستگی و غیره بر روی دیواره داخلی و خارجی بلوک سیلندر ،  
سطح سیلندرها ، دیواره های مجاری روغن و آب، بلوک سیلندر را تعویض نمایید

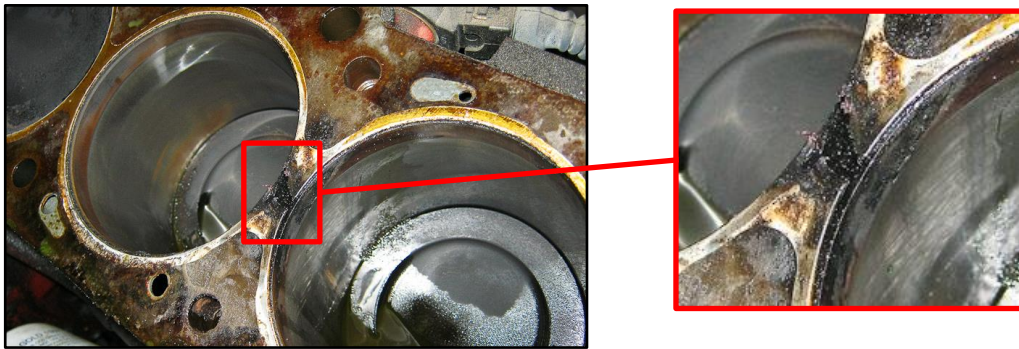
➤ سطح داخلی سیلندرها را از لحاظ وجود خراشهای عمیق در امتداد محور سیلندر را مطابق شکل شماره (۱۲) بررسی نموده و پیستون و رینگ ها را نیز از نظر شکستگی کنترل نمایید.

در صورت مشاهده خراش در جداره داخلی سیلندر ابتدا علت بوجود آمدن خراش را مشخص نموده و پس از بر طرف  
نمودن آن بلوک سیلندر را نیز تعویض نمایید.

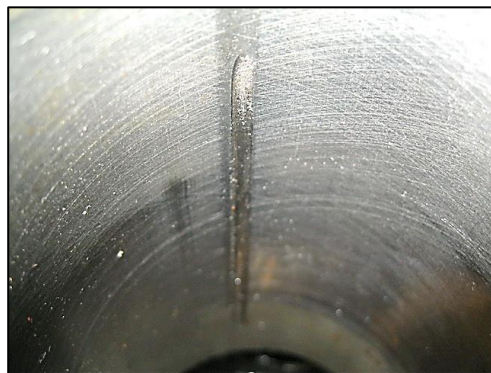
➤ وضعیت قرارگیری گژن پین در شاتون را بررسی نمایید. گژن پین در داخل نباید هیچگونه حرکتی داشته باشد و در صورت مشاهده حرکت گژن پین داخل شاتون، داخل سیلندر مربوطه را از نظر خراش ناشی از برخورد با گژن پین مطابق شکل شماره (۱۴) مورد بررسی قرار دهید.

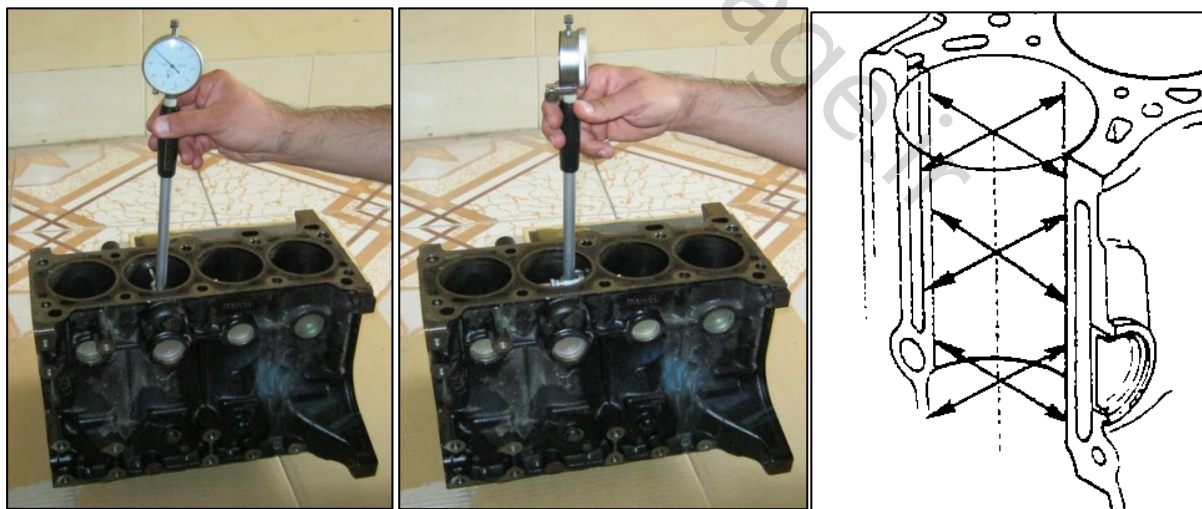
شکل شماره (۱۵)

میکرومتر را برای تیبا روی عدد  $75/52$  mm و برای X100 روی عدد  $71/02$  ثابت نموده و ساعت داخل سنج را داخل  
دهانه میکرومتر قرار داده و صفحه مدرج آنرا روی صفر تنظیم نمایید سپس ساعت داخل سنج را داخل سیلندر قرار  
داده و در شش نقطه شامل دو محور عمود بر هم در سه ارتفاع مختلف داخل سیلندر مطابق شکل های شماره (۱۵)  
عدد مشاهده شده از روی ساعت را یادداشت نمایید.

در صورتی که قطر سیلندر در هر ناحیه برای تیبا، از  $75/52\text{mm}$  و برای X100، از  $71/02$  بیشتر بود یا اختلاف قطر اندازه گیری شده در شش نقطه برای تیبا و X100 بیش از  $0/02\text{ mm}$  بود سیلندر معیوب بوده و بایستی بلوک سیلندر را تعویض نمایید.
