شرکت پارس خودرو

دستورالعمل تعویض قطعات در تعمیرگاهها در دوره گارانتی

مجموعه صندلی

مدل خودرو: خودرو برلیانس H200/H300/CROSS

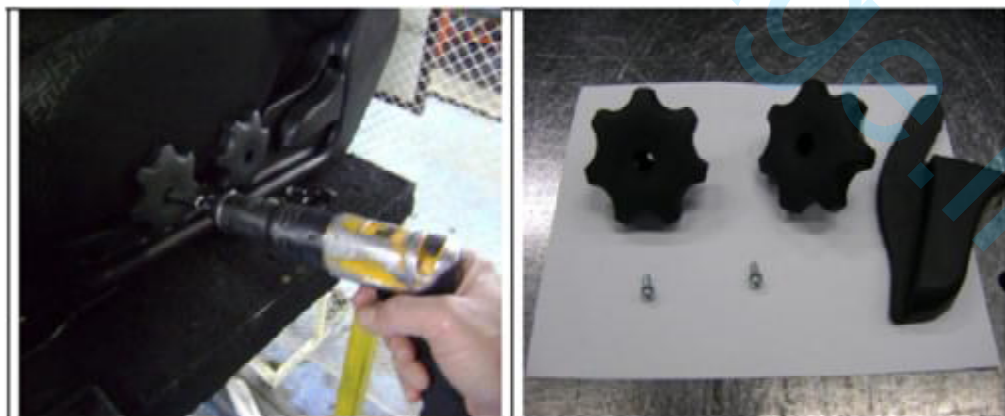
مرحله دوم:

پس از شناسایی ایراد و الزام تعویض ریل ابتدا اقدام به باز نمودن دستگیره اهرم تنظیم ارتفاع مطابق با تصویر میگردد. (ابزار مورد استفاده پیچ گشتی چهار سو می باشد)

تذکر: دستگیره تنظیم ارتفاع در محصولات برلیانس H200 وجود ندارد و فقط صندلی راننده برلیانس H300 (برلیانس H320/H330/CROSS) دستگیره تنظیم ارتفاع دارند.

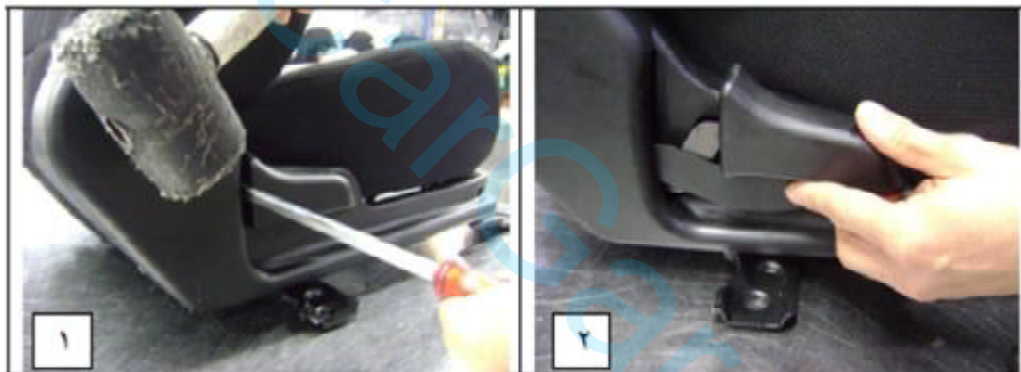
مرحله سوم :

در این مرحله کاور اهرم مکانیزم پشتی صندلی جلو برلیانس مطابق با تصاویر زیر از روی اهرم مکانیزم جدا میگردد .

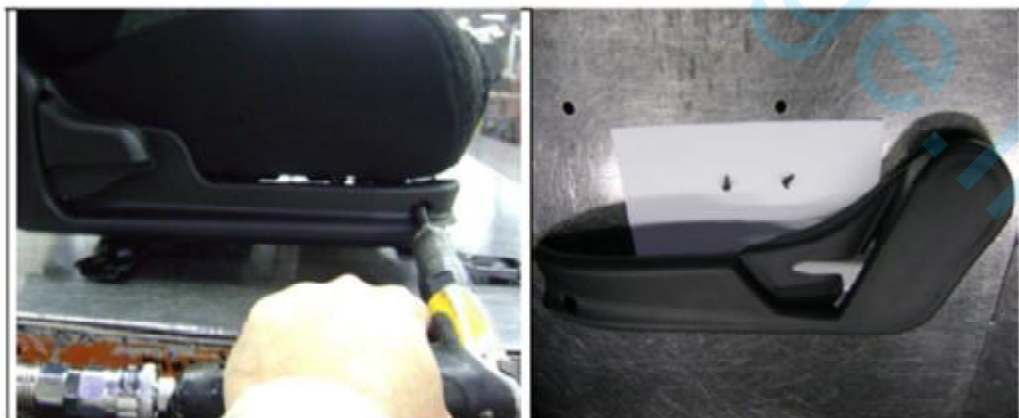
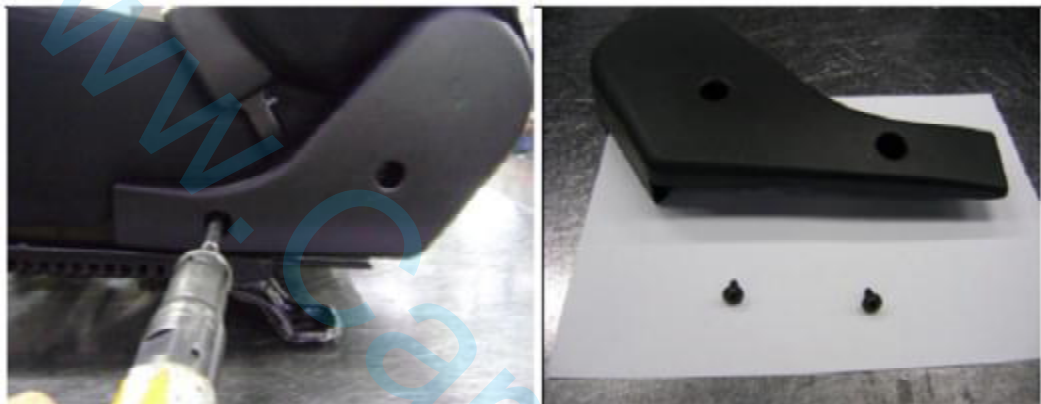
مرحله چهارم :

در این مرحله قاب بغل بزرگ و کوچک کنار صندلی جلو مطابق تصاویر باز میگردد .

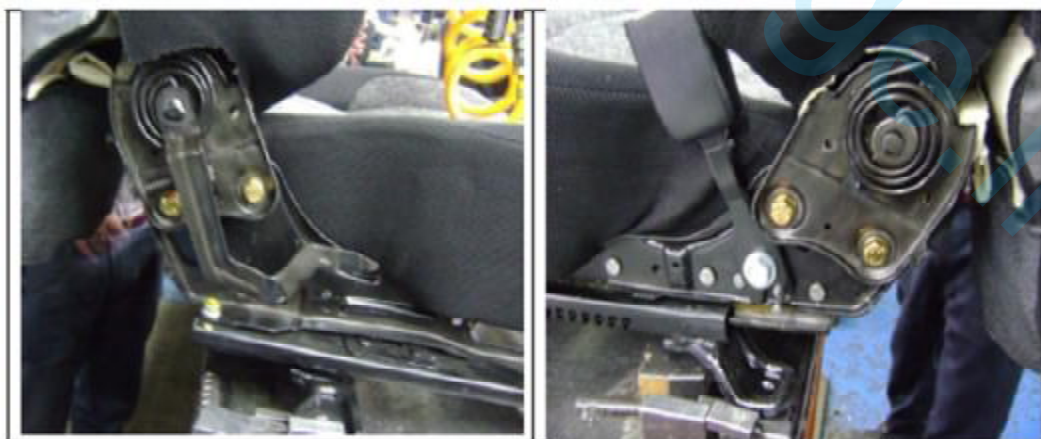
مرحله پنجم :

باز کردن پیچ M10 اتصال سایدریل از محل اتصال به فریم پشتی صندلی مطابق تصاویر (ابزار مورد استفاده آچار بکس ۱۴)

تذکر : پس از تعویض بدلیل ایمنی بودن پیچ M10 اتصال ریل و براکت به فریم پشتی گشتاور پیچ ۴۵-۵۷ N.M و گشتاور پیچ M8 اتصال ریل و براکت به سینی کفی ۲۷-۲۱ N.M می باشد .

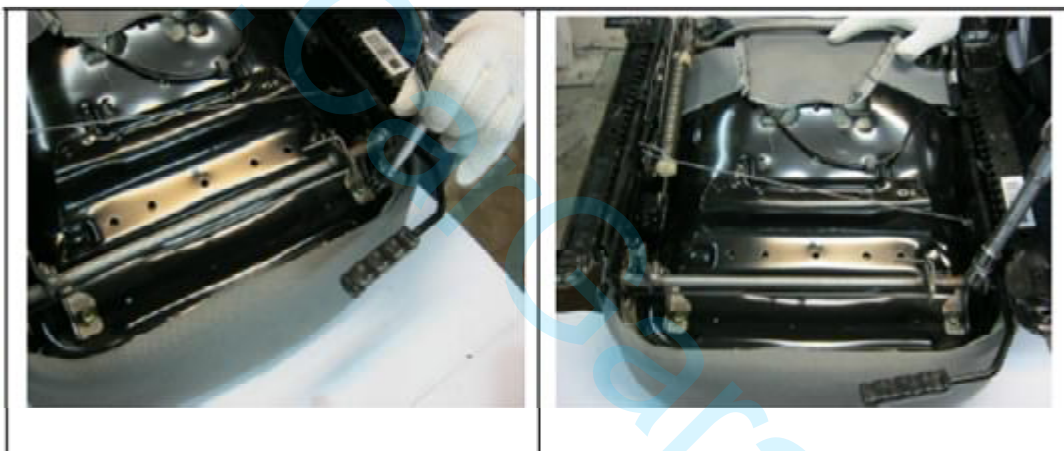
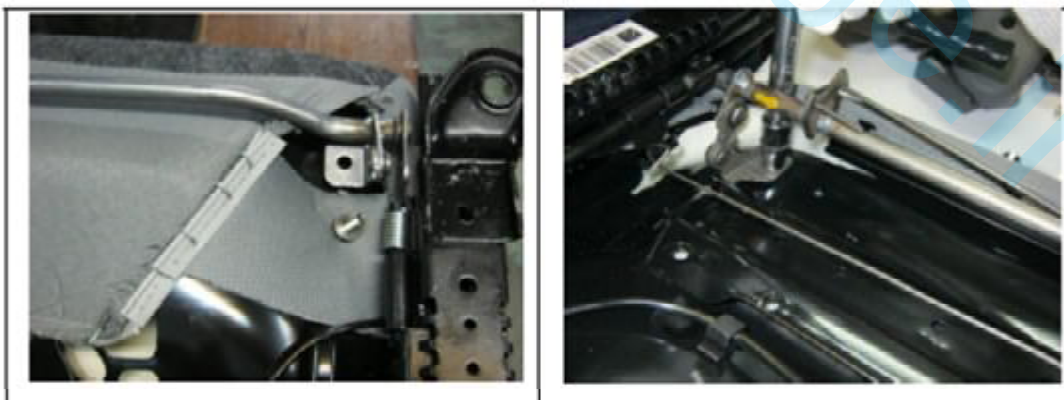
مرحله ششم :

بازکردن پیچ M8 اتصال پایه ریل و براکت به مجموعه سینی کفی مطابق با تصاویر (ابزار مورد استفاده آچار بکس ۱۲)

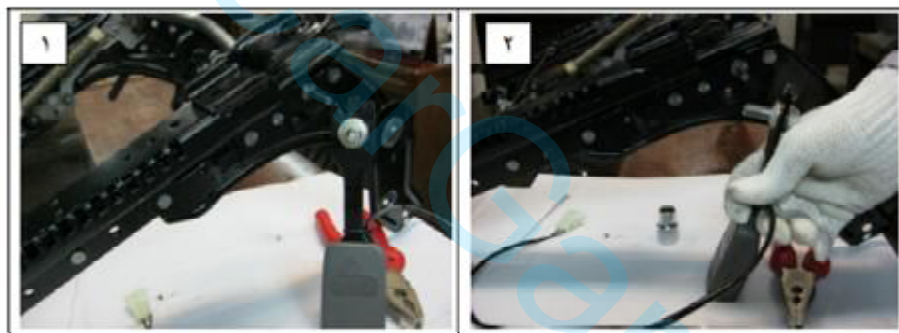
مرحله هفتم :

در صورت نیاز قفل کمربند ایمنی نیز مطابق تصاویر زیر باز میگردد.

همانگونه که در مرحله های انجام فرآیند تعویض ریل برلیانس توضیح داده شد پس از شناسایی و باز کردن ریل معیوب قطعه سالم و مورد تایید جایگزین شده و مانند مراحل باز شدن قطعات مجدداً مونتاژ میگردد .
