## موضوع: نحوه رفع صدای غیر عادی فرمان خودروهای برلیانس H300

H320H330TN1E/1/1 ۹۵/۱۱/۱۸

نوع خودرو: برلیانس H300

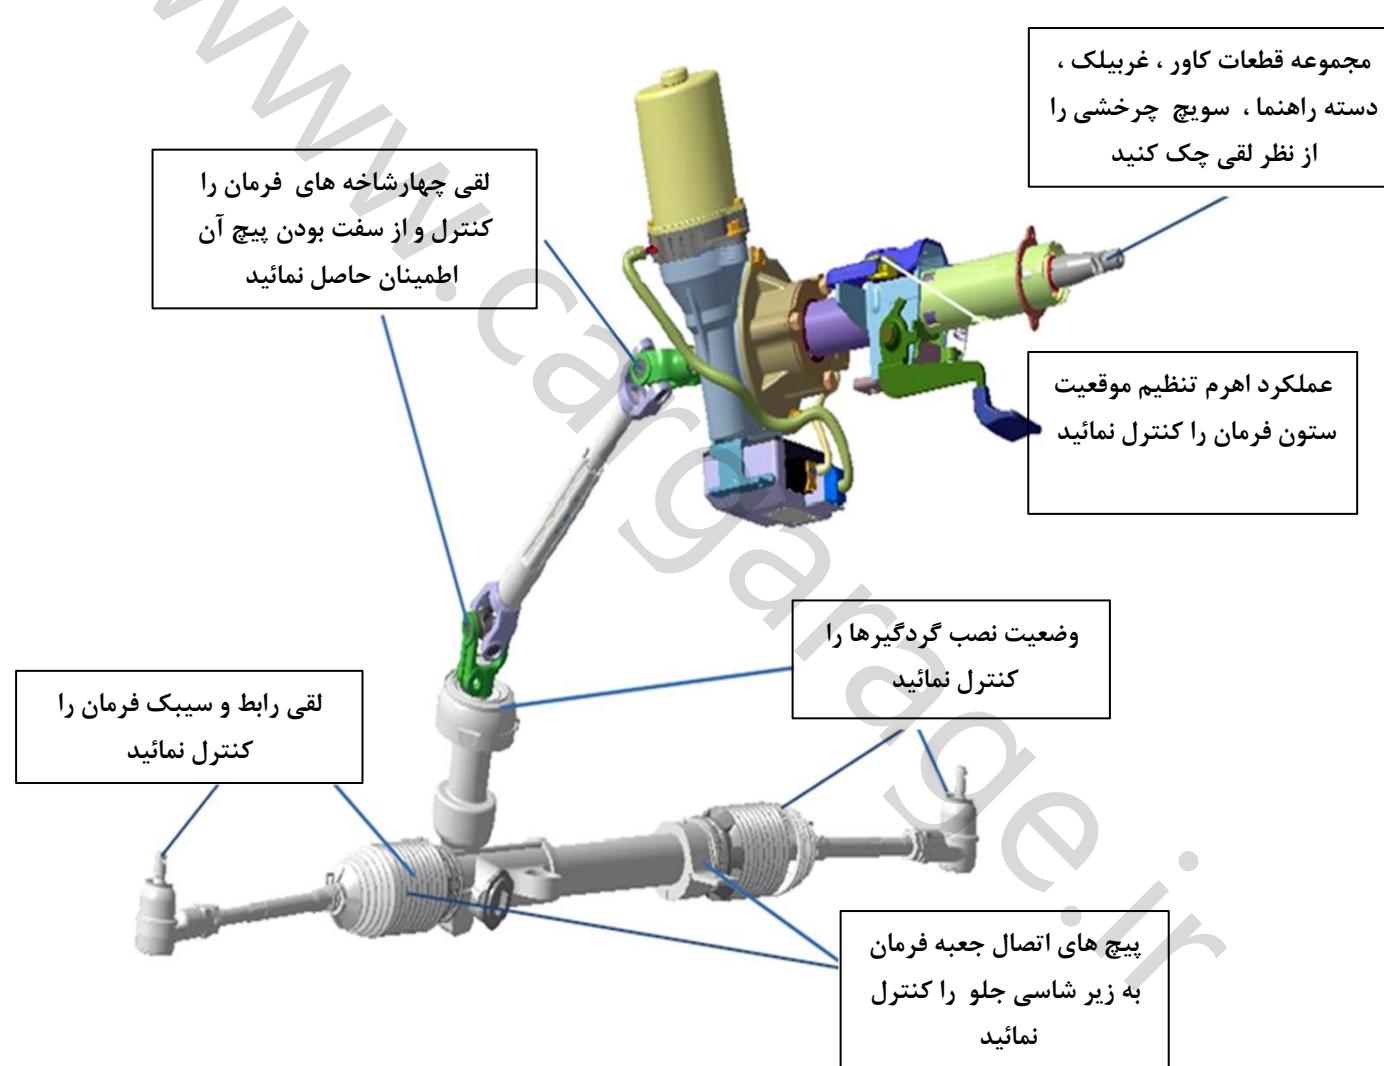
۱- ابتدا نسبت به کنترل موارد تشریح شده در تصویر سیستم فرمان به شرح ذیل اقدام گردد:

۱- جهت رفع صدای غیر عادی فرمان در صورت عدم وجود صدا از ناحیه میل فرمان عمودی (تلسکوپی فرمان)، ابتدا نسبت به کنترل عدم لقی چهار شاخه فرمان اقدام و سپس از سفت بودن کلیه پیچهای چهارشاخه فرمان خصوصاً "پیچ زیرین رابط اتصال به جعبه فرمان اطمینان حاصل نمایید.

۲- در صورتیکه صدا از ناحیه واسطه میل فرمان عمودی با موتور برقی شنیده می شود ، نسبت به تعویض میل فرمان عمودی (ستون فرمان)، مطابق دستورالعمل راهنمای تعمیرات موجود در سایت اقدام نمایید.

توجه : در صورت کنترل موارد فوق الذکر اعم از قطعات مرتبط با غربیلک فرمان، چهار شاخه فرمان ، میل فرمان عمودی و کلیه نکات اشاره شده فوق و نیز کنترل لقی اتصالات، در فاز بعدی مطابق دستور العمل زیر فرایند عیب یابی را شروع نموده و نسبت به تنظیم جعبه فرمان اقدام فرمائید.

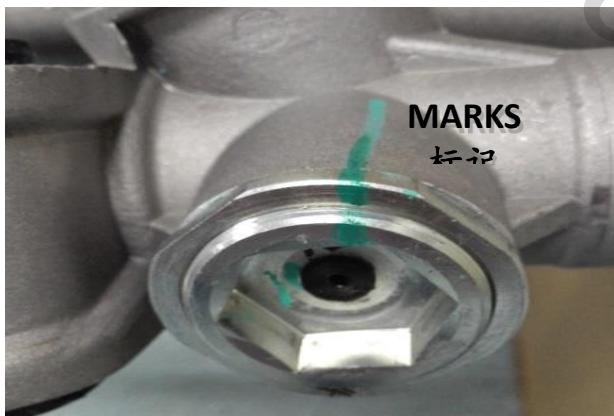
تصویر ۱

- با توجه به اینکه پوسته جعبه فرمان آلومینیومی است با استفاده از محافظ، روی گیره بصورت افقی نصب نمایید و پس از یک بار کنترل گردش پینیون به چپ و راست مطابق روش زیر تنظیم نمایید.
- ابتدا به منظور شناسایی تنظیم اولیه، روی پیچ، مهره و پوسته جعبه فرمان علامت گذاری نموده (تصویر ۱) و سپس مهره را در جهت خلاف عقربه های ساعت با ابزار مخصوص به شماره سریال ۴۹۸۸۳۲ جدا کنید. (تصویر ۲)

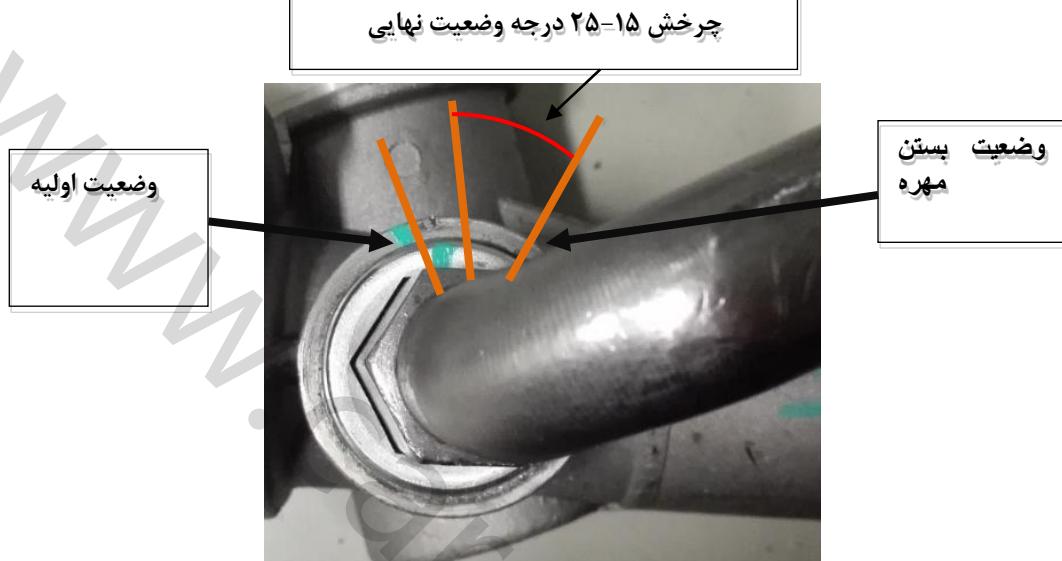
۳- پیج تنظیم را با استفاده از ابزار مخصوص ( شماره سریال ۴۹۸۸۳۲ ) بیندید و سپس آن را ۱۵ تا ۲۵ درجه به گونه ای که در محل علامت گذاری شده اول ( تصویر ۱ ) قرار نگیرید ، شل نمائید. ( تصویر ۳ )

چرخش ۱۵-۲۵ درجه وضعیت نهایی

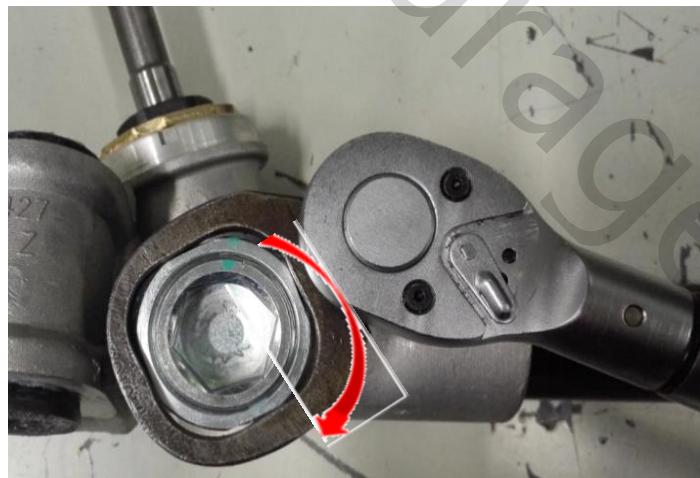
۴- پس از تنظیم جعبه فرمان مهره را با ترک رنچ ( ۵۰ تا ۶۰ نیوتون متر ) بیندید ( تصویر ۴ )، با حرکت دادن پینیون و شانه ای گردش فرمان و صدا را چک نمائید.

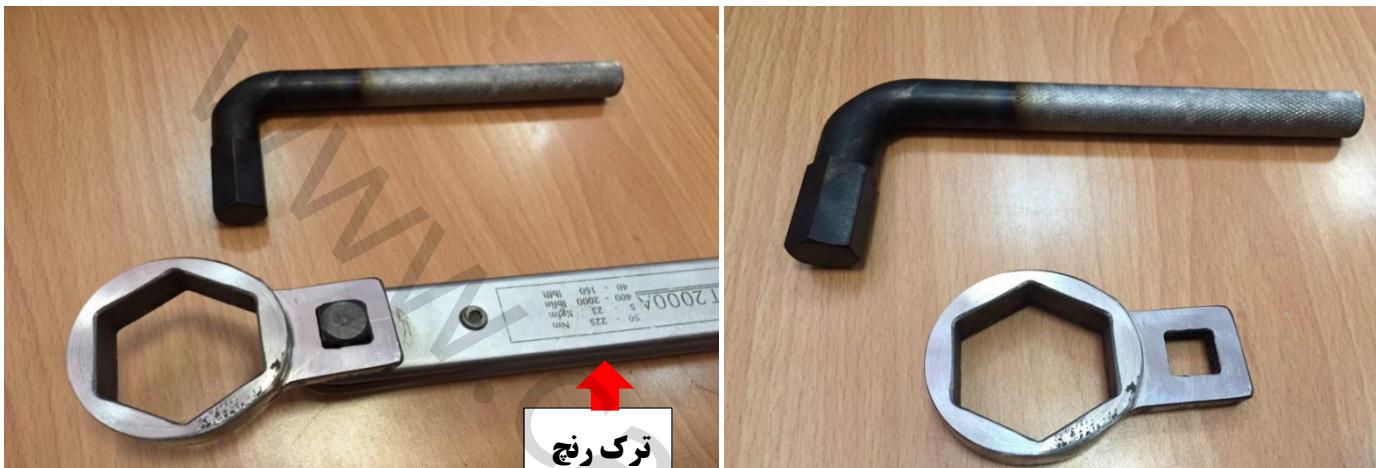
مطابق تصویر زیر ست ابزار مخصوص تنظیم جعبه فرمان به شماره سریال ۴۹۸۸۳۲ قابل سفارش گذاری می باشد.

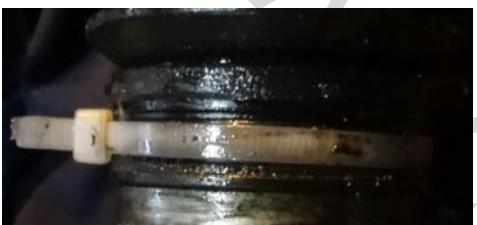
ردیف	ایراد / عیب	توضیحات	تصاویر
۱	آسیب دیدگی گردگیر	به علت استفاده نامناسب مشتری احتمالا آب یا مواد دیگر وارد جعبه فرمان گردیده است و منجر به زنگ زدگی و آسیب دیدگی شده است

۲	عدم دستکاری در قطعات زیر مجموعه جعبه فرمان نظیر سیبک فرمان، بستهها و گردگیر و استفاده از قطعات متفرقه	به دلیل عدم تایید کیفی ، قطعات متفرقه نصب شده مورد پذیرش گارانتی نمی باشد . در صورت لزوم، این قطعات از سوی شرکت سایپا یدک برای نمایندگی ها تامین و اطلاع رسانی خواهد شد
