مهندسين مشاور صنايع وسايط نقلیه (خودرو) ايران

دستورالعمل تعویض قطعات در تعمیرگاهها در دوره گارانتی

**نوار دور درب**

مدل خودرو: خانواده X100

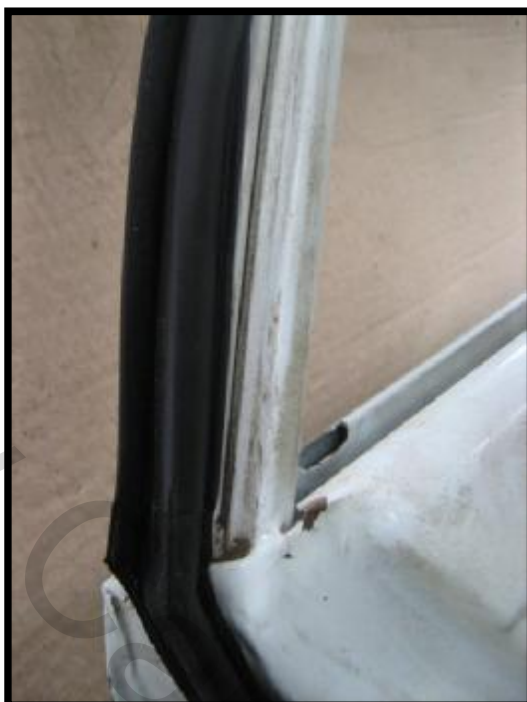
شكل 3- خارج از ريل بودن نوار دور درب

پس از بازرسی ظاهری نوار دور درب، اگر نوار از ریل خارج شده باشد (شکلهای 3 و 4) اقدامات زیر را به ترتیب انجام دهید:  
- کنترل نمایید که پینهای نوار در محل خود قرار گرفته باشند در صورت بیرون زدگی پینها، آنها را در جای خود مونتاژ نمایید و مطابق بند ب بخش 4 قطعه را کنترل نمایید .

- اگر لاستیک آزاد بوده و در این وضعیت نوار لاستیکی بر اثر بیرون زدن از ریل و گیر کردن آپارات بین درب و بدنه درحین باز و بسته شدن درب دچار آسیب دیدگی شده و کیفیت عملکردی خود را از دست داده است (مطابق بند ب بخش 4 عیوب رفع نشده باشد) لازم است آن را تعویض نمایید در غیر اینصورت و در صورت رفع عیوب (مطابق بند ب بخش 4) نوار را در داخل ریل مجدداً مونتاژ نموده و پین ها را در جای خود بصورت صحیح جابجایی کنید.

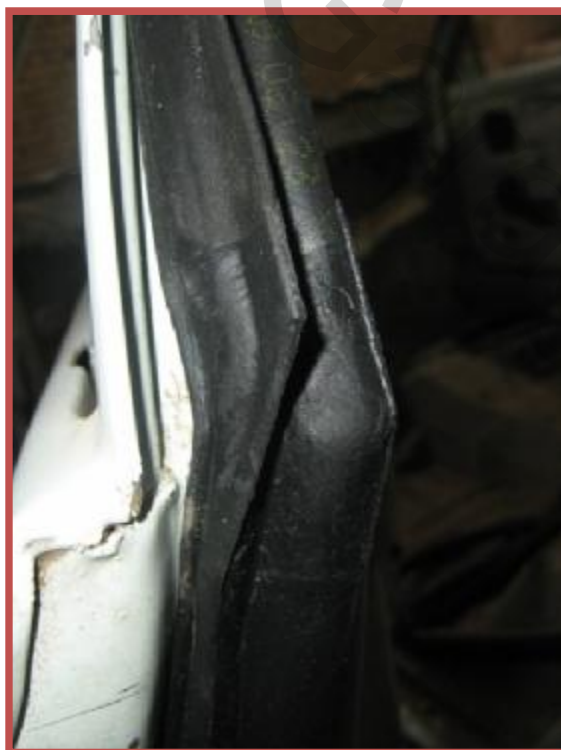
شكل 4- خارج از ريل بودن نوار دور درب در قسمت گوشه درب

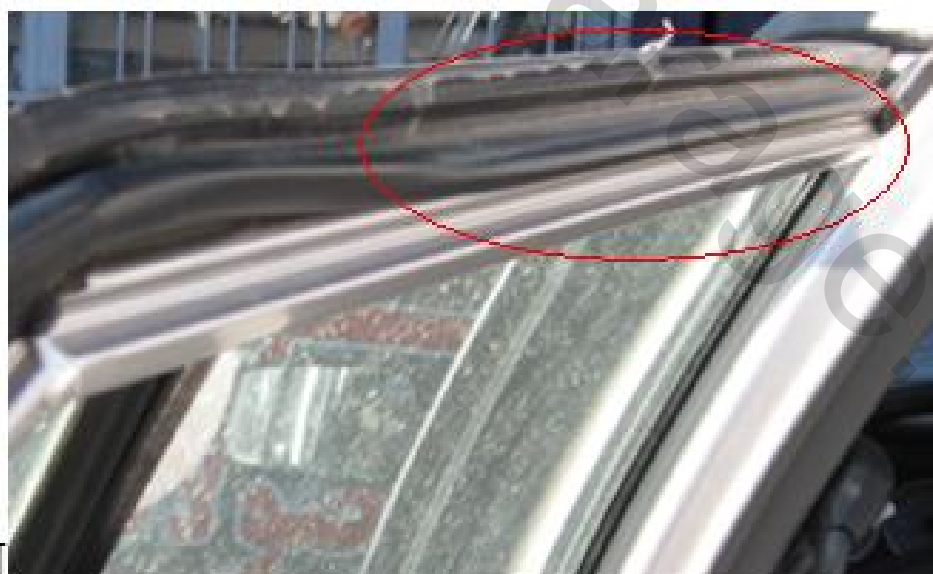
شکل 5-دفرمگی در نوار دور درب عقب

در صورت بروز دفرمگی در قطعه (شکل های 5 و 6 و 7 و 8) اقدامات زیر را به ترتیب انجام دهید:

- ابتدا بررسی نمایید که آیا دفرمگی نوار ناشی از افتادگی درب است در اینصورت درب را رگلاژ نمایید و در صورتیکه دفرمگی نوار دور درب با این اقدام برطرف گردید مطابق بند ب بخش 4 قطعه را بررسی نموده ، اگر عیب رفع شده است قطعه نیاز به تعویض ندارد در غیر اینصورت قطعه را تعویض نمایید.

- پس از انجام اقدام فوق اگر به علت عدم منطبق شدن سطح آپارات با نشیمنگاه خود روی بدنه و حرکت نوار در اثر بازو بسته شدن درب دفرمگی در قطعه ایجاد شده و در نتیجه (مطابق بند ب بخش 4) منجر به نفوذ آب یا صدای باد به داخل خودرو می شود ، نوار را تعویض نمایید.

- اگر دفرمگی نوار ناشی از آزاد بودن آن و بیرون زدن نوار از ریل باشد ابتدا نوار را در داخل ریل مونتاژ نموده و پین ها را در جای خود بصورت صحیح جابجایی و دفرمگی را رفع نمایید در صورتیکه مطابق بند ب بخش 4 قطعه بررسی شده و مشکل برطرف نگردید نوار را تعویض نمایید.

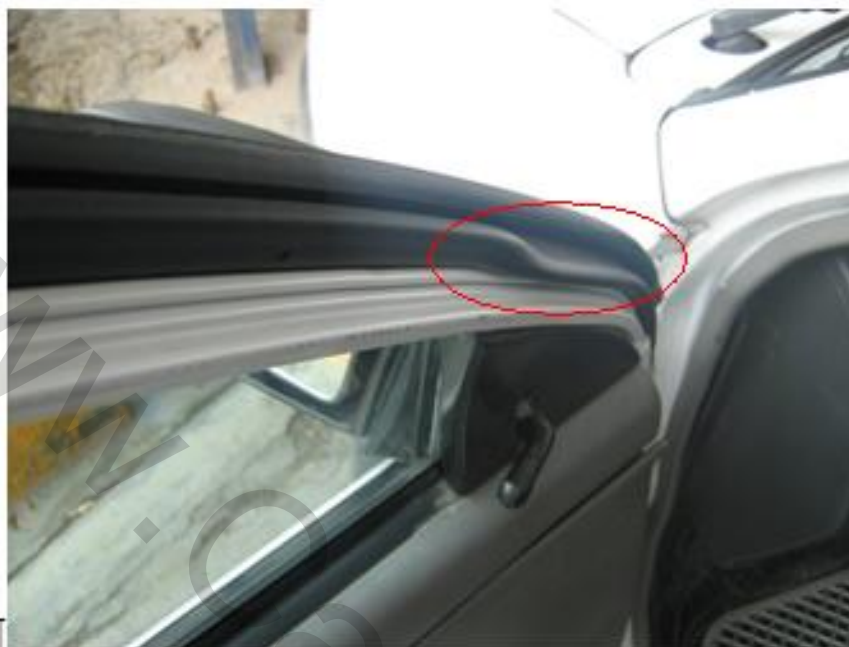
شکل 6-دفرمگی در نوار دور درب جلو در قسمت آینه

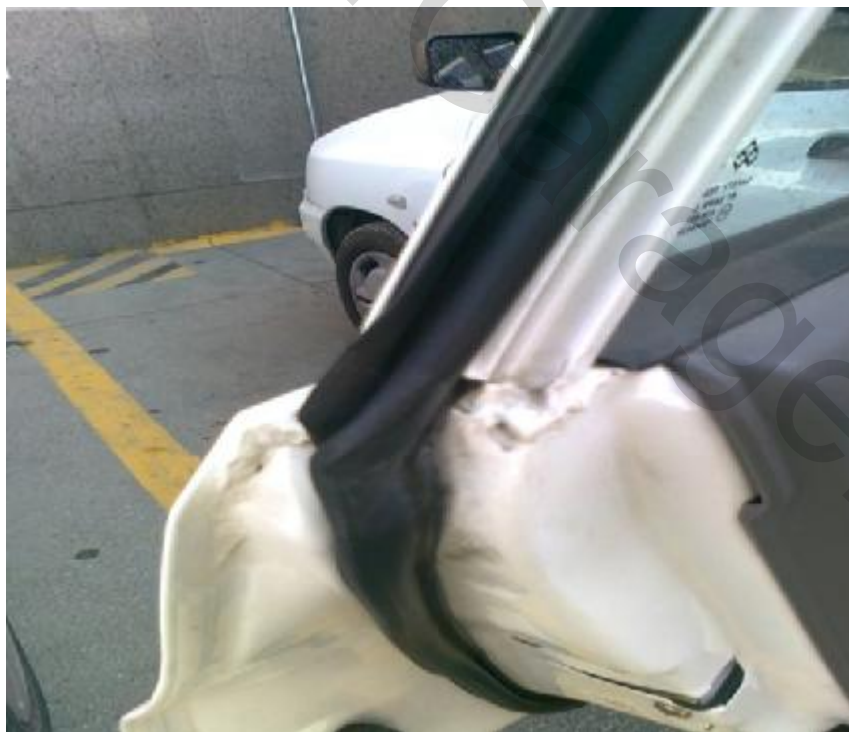
شکل 7-دفرمگی در نوار دور درب عقب در قسمت گوشه درب به علت ثابت نبودن نوار

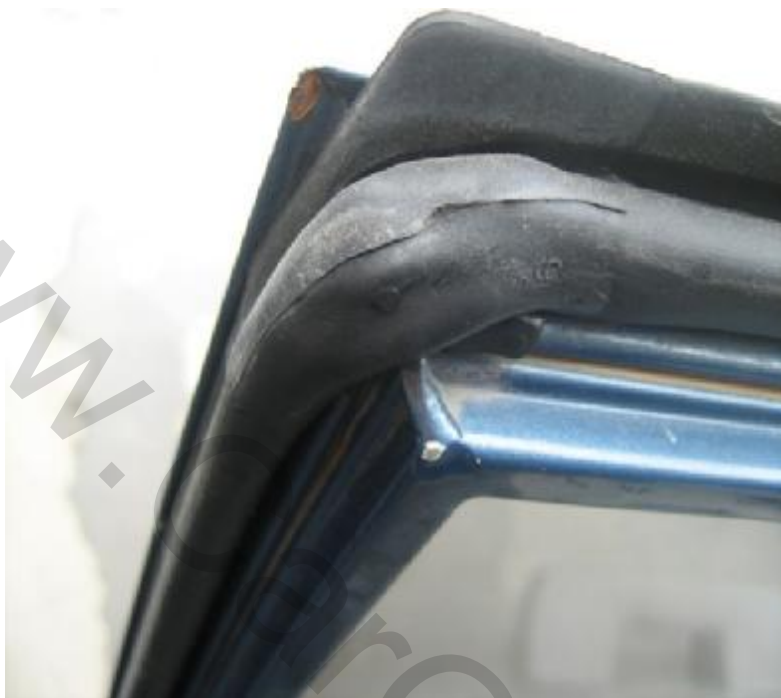
شکل 8-دفرمگی در نوار دور درب در گوشه بالای درب به علت خارج شدن از ریل

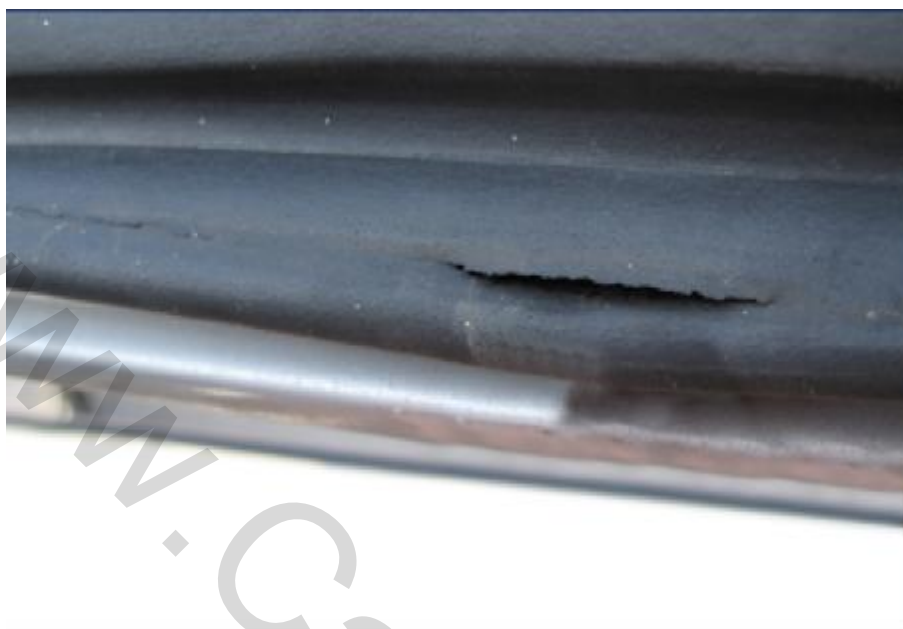
شکل 9- پارگی در اثر فرسودگی نوار دور درب

در صورت بروز هرگونه فرسودگی و پارگی در اثر فرسودگی (شکل 9) قطعه نوار دور درب معیوب بوده و باید تعویض گردد.

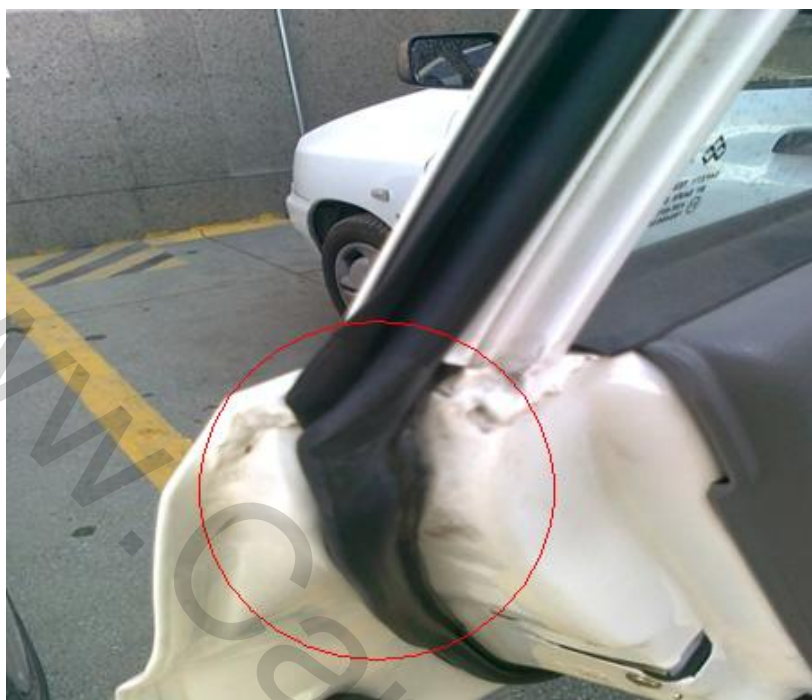
شکل 10

اگر در اثر بیرون زدن قطعه و یا ثابت نبودن آن در جای خود، پارگی قطعه در محل اتصال (joint) نوار دور دربهای عقب در قسمت دستگیره، رخ دهد، قطعه باید تعویض گردد. (شکل 10)

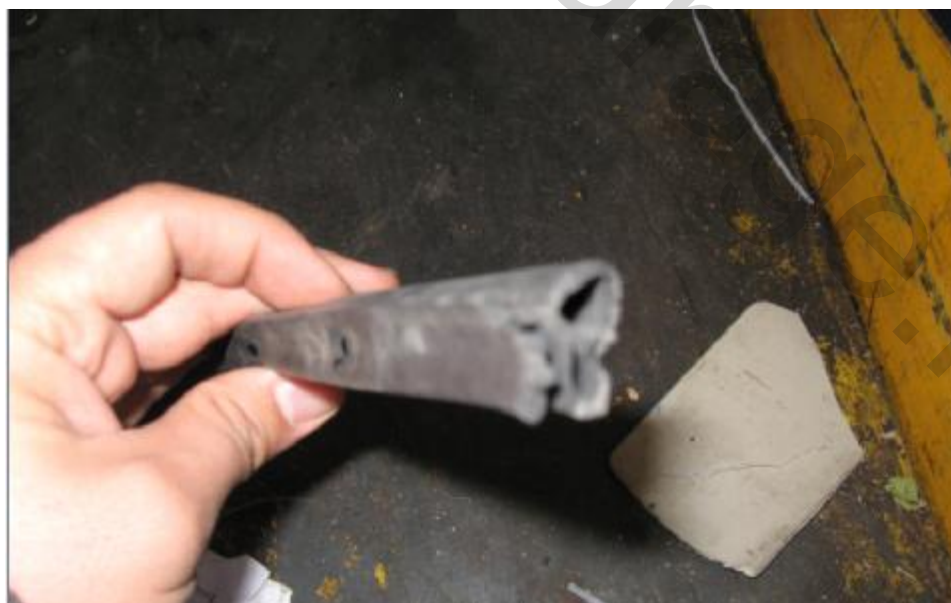
هرگونه پارگی یا بریدگی که در هنگام باز کردن قطعه رخ داده باشد (شکل 11) شامل گارانتی نمی شود.

شکل 11- پارگی نوار دور درب در هنگام باز کردن قطعه

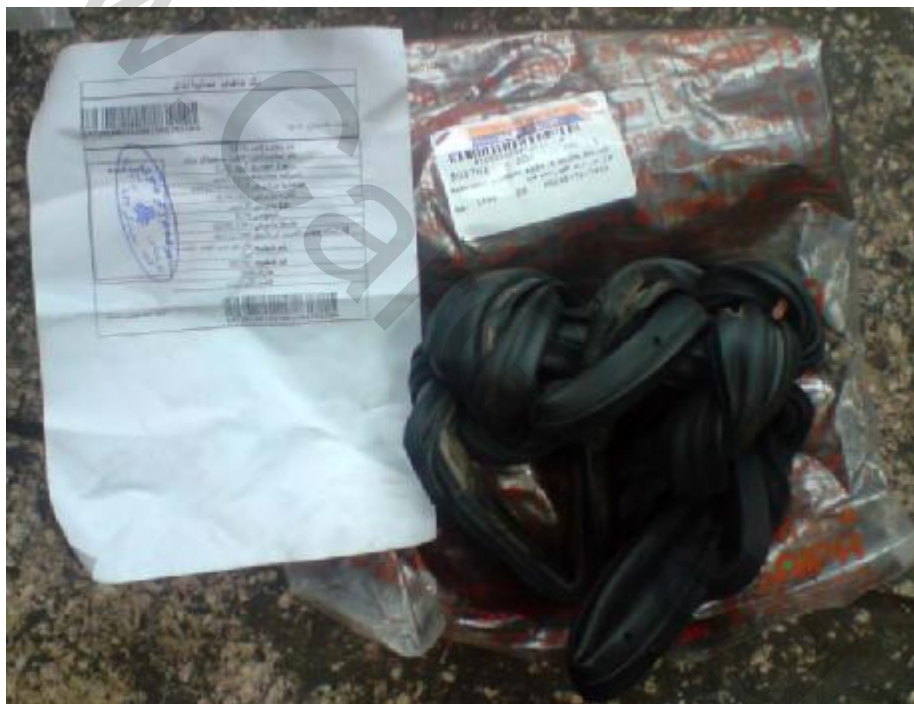
شکل 12- نحوه بسته بندی نادرست قطعه برای ارسال

قطعاتی که در تعمیرگاه به عنوان معیوب شناخته شده و تعویض شده اند باید نوع اشکال (نفوذ آب یا باد) و کیلومتر کارکرد در تگ مربوطه درج گردد. به منظور اجتناب از هر گونه خطا در بررسی محموله کلیم لازم است نگهداری و حمل و نقل به صورتی انجام گیرد که موجب بروز پارگی در قطعه نشود، همچنین از گره زدن و یا تابیدن قطعه مانند شکل 12 خودداری گردد.

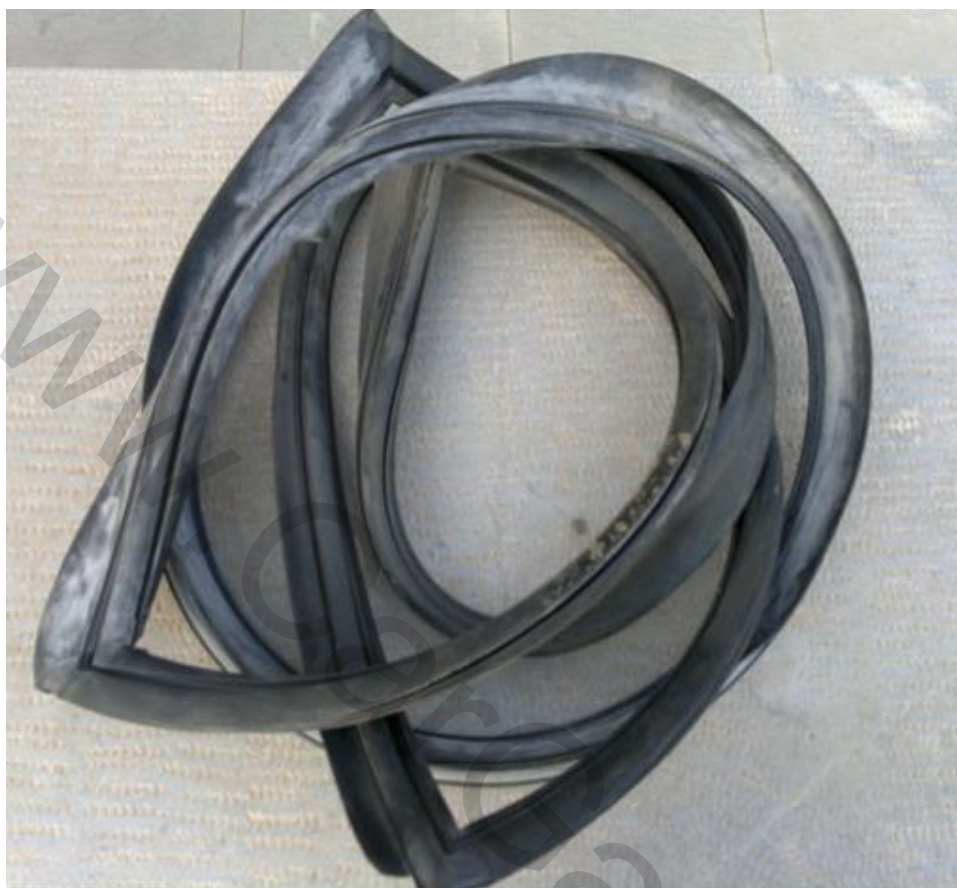
شکل 13- نحوه بسته بندی صحیح قطعه برای ارسال

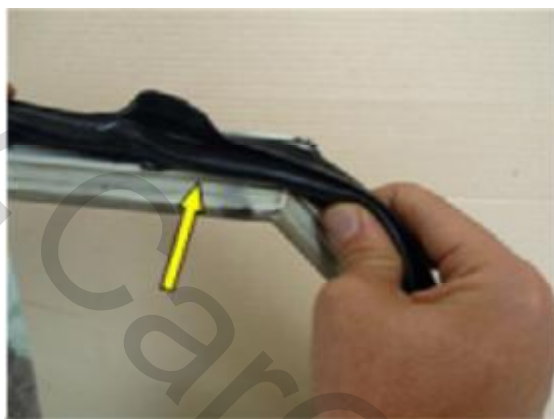
شکل 14

ابتدا پروفیل مقطع B را بصورت کشویی در ریل افقی درب جا بزنید.

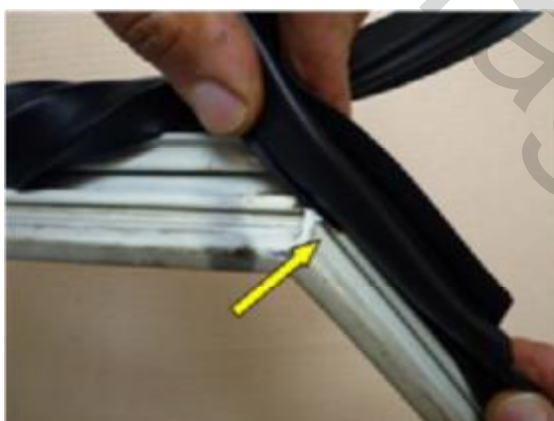
پروفیل مقطع D را هم بصورت کشویی مطابق شکل 15 در ریل درب مونتاژ نمایید و زاویه اتصال را با توجه به Stoper های محل آپارات روی درب تنظیم نمایید.

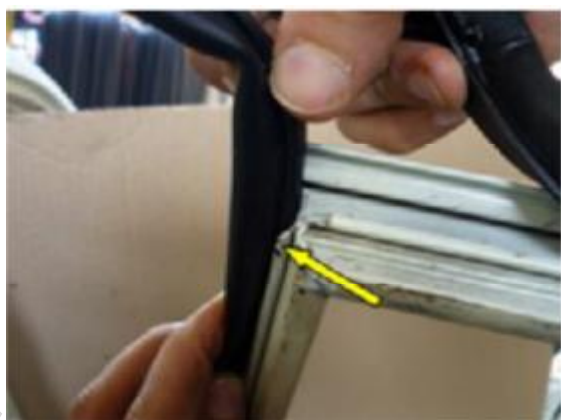
شکل 16

مقطع A را هم بصورت کشویی در ریل درب مونتاژ نمایید.

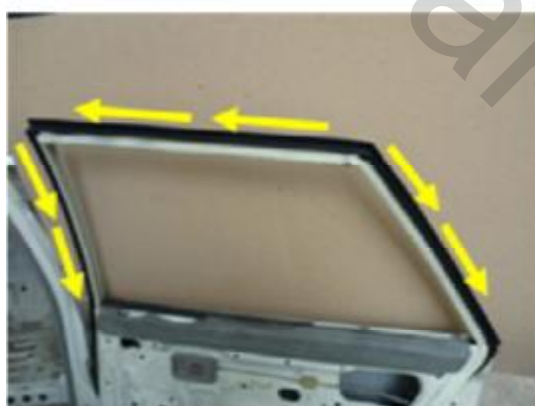
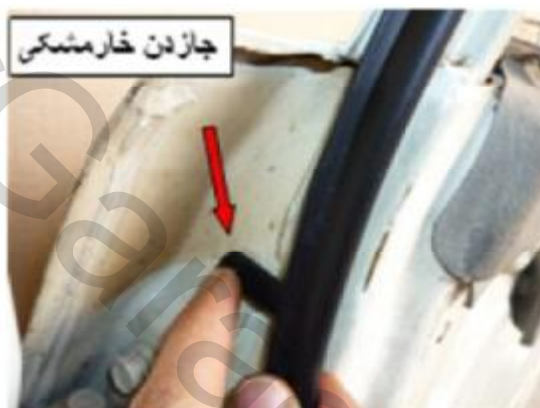
شکل 17

در پایان خار مشکی نوار را در سوراخ محل خود روی درب با فشار انگشت مونتاژ نموده و پینههای نوار را در سوراخهای درب جا بزنید.

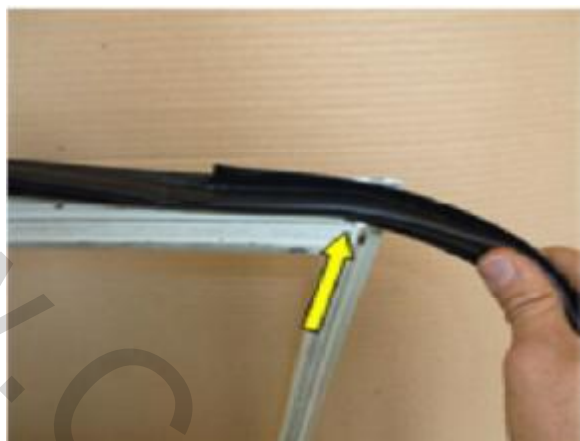
شکل 18

ابتدا پروفیل مقطع B را بصورت کشویی در ریل افقی درب جا بزنید.

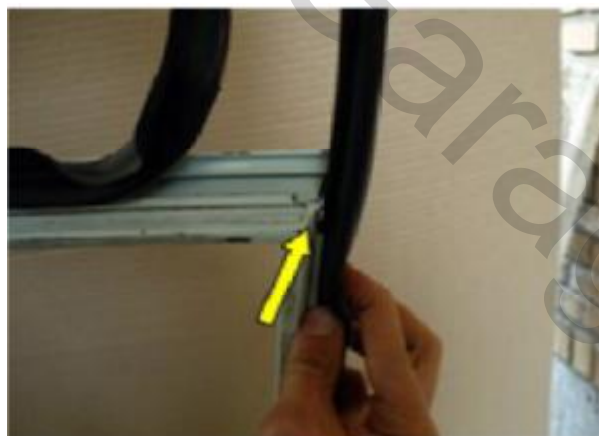
شکل 19

مقطع A نوار را هم تاجائیکه درب دارای ریل است بصورت کشویی جا بزنید و محل آپارات را در سر زاویه درب مطابق Stoper های روی محصول تنظیم نمایید.

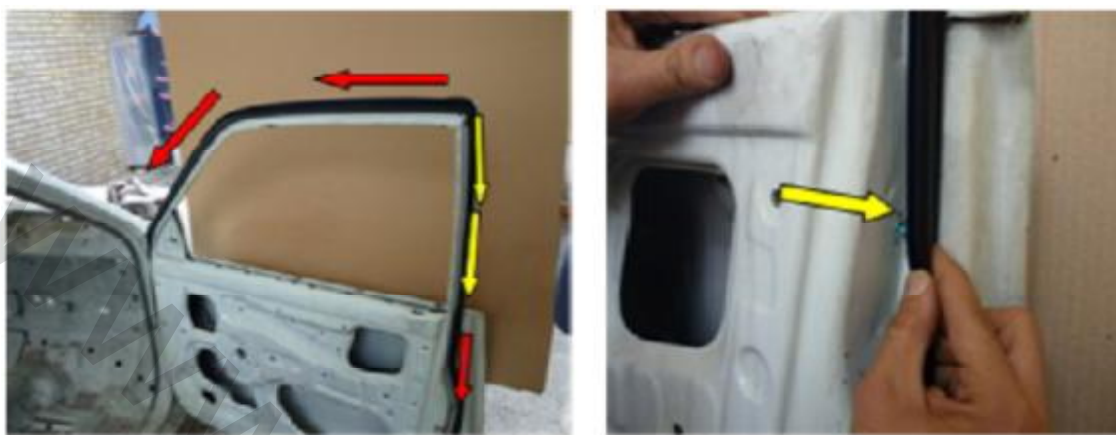
شکل 20

در پایان پینهای نوار را در سوراخهای درب جا بزنید.
