نوع خودرو: پراید و سایپا ۱۱۱، ۱۳۱، ۱۳۲، ۱۳۲، ۱۴۱

اطلاعیه فنی

## موضوع: دستورالعمل بر طرف نمودن ایرادات عملکردی مجموعه شیشه بالابر برقی خودروهای گروه X100

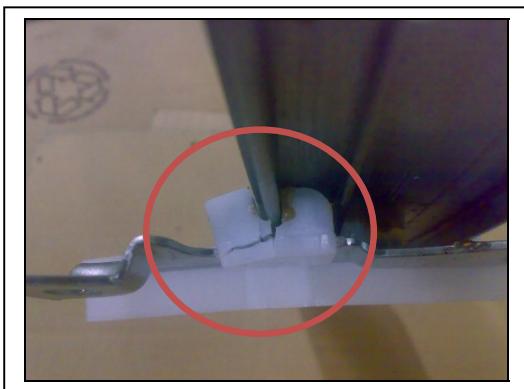
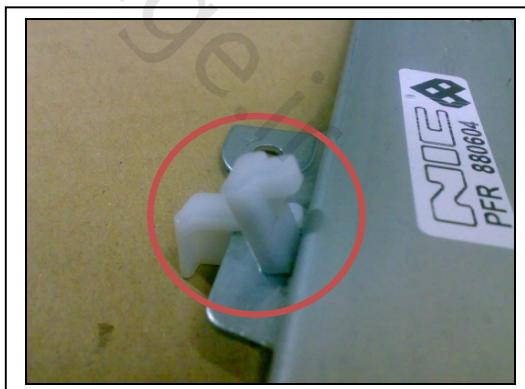
- ۱ - پس از دمونتاژ قاب آئینه، تودری، دستگیره داخلی و پرده نایلونی (مشمع روی درب ) موارد ذیل را بررسی نمایید :
- ۱ - ۱ : وجود شکستگی، دفرمگی و ترک بر روی بخش‌های پلیمری صفحه حامل شیشه (Carrier) که در صورت مشاهده می باشیتی مجموعه شیشه بالابر برقی تعویض و شیشه بالابر سالم مطابق با روش مونتاژی که در آخر اطلاعیه به آن اشاره شده است مونتاژ گردد .

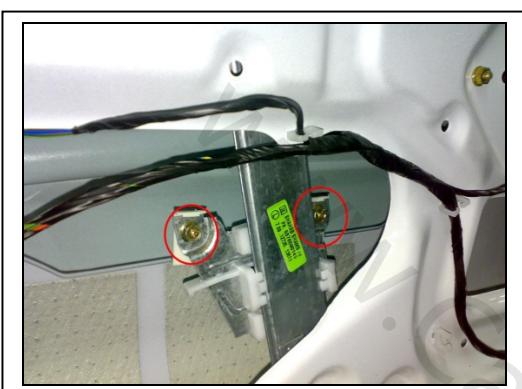
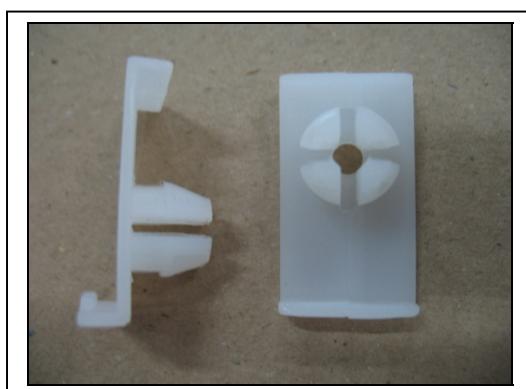
۱-۲: شل بودن یا هرز شدن خارهای سفید شیشه (موقعیت های نصب شیشه بر روی صفحه حامل) که در صورت مشاهده می بايستی خارها تا حد گشتاور مجاز سفت و یا در صورت نیاز تعویض شده و مجدداً مطابق با روش مونتاژ اشاره شده نصب گردد.

(شماره سریال قطعه جهت سفارشگذاری: ۵۰۱۲۳۶)

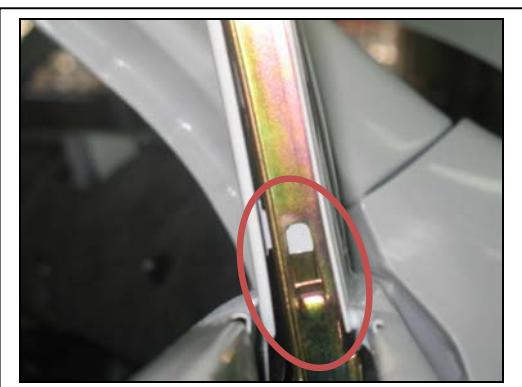
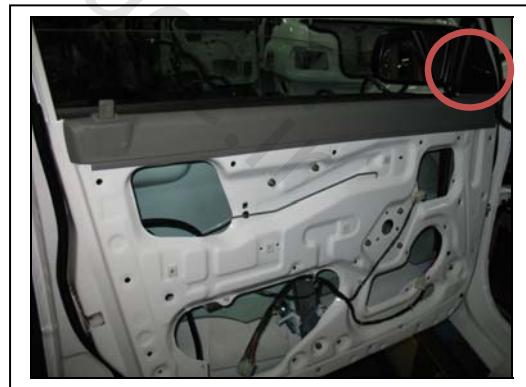
۱-۳: بدون باز کردن مجموعه شیشه بالابر از روی درب ، شیشه را در موقعیت کورس پایین قرار داده و نوار ماهوتی را در ناحیه سه گوش خارج نمایید. در صورتی که خار فلزی ریل عمودی شیشه (ریل طلایی) داخل براکت تقویتی سه گوش بدنه به طور مناسبی مونتاژ نشده باشد، پیچ پایین ریل شیشه را باز نموده و بعد از دمونتاژ نوار داخلی و شیشه درب جلو خار فلزی داخل براکت تقویتی بدنه را بطور مناسب مونتاژ نمایید .

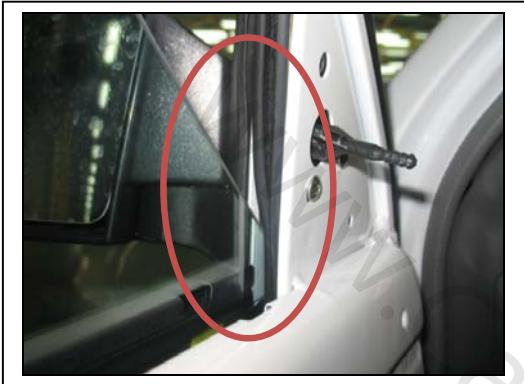
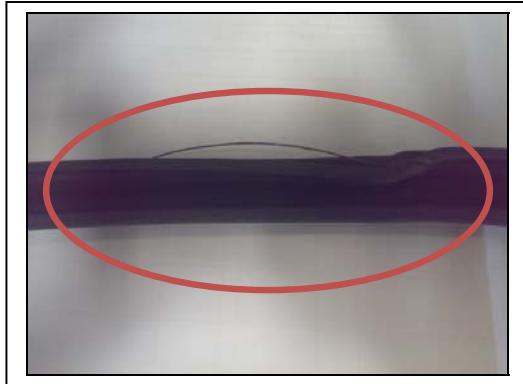
نکته: در صورت مشاهده ای مونتاژ نامناسب نوار ماهوتی در موقعیت های نصب در کلاف و ریل عمودی شیشه (ریل طلایی) نسبت به مونتاژ صحیح نوار ماهوتی اقدام نمایید، همچنین وجود هر گونه دفرمگی و پارگی نوار ماهوتی که بر روند حرکتی شیشه بالابر تاثیرگذار باشد می بایستی قبل از مونتاژ کامل شیشه و نوار داخلی درب جلو تعویض گردد.

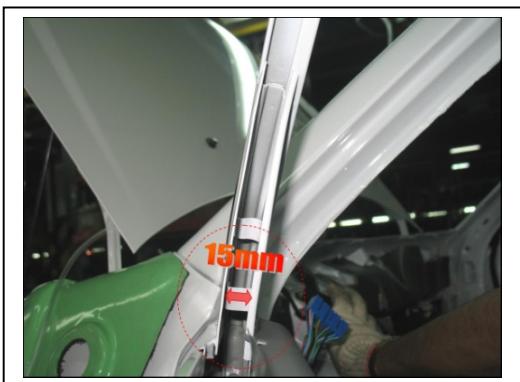
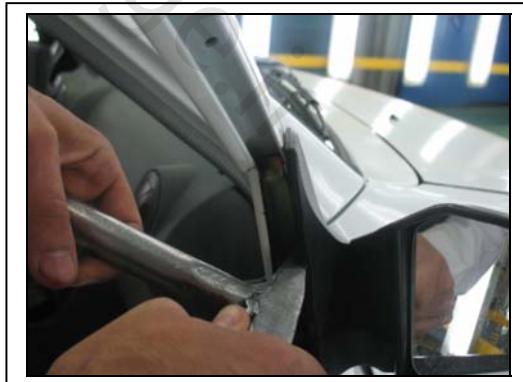
۱-۲- وضعیت دهانه قاب آئینه (محدوده مجاز ۱۵mm) بررسی شده و در صورت تنگ بودن این ناحیه با استفاده از ابزار گوه ای شکل اصلاح گردد.(فیلم شماره ۱)

توجه مهم: دقیق نمایید فشار بیش از اندازه موجب آسیب دیدگی قسمت نصب آئینه نگردد و میزان گشاد نمودن دهانه در حد اعلام شده صورت پذیرد.

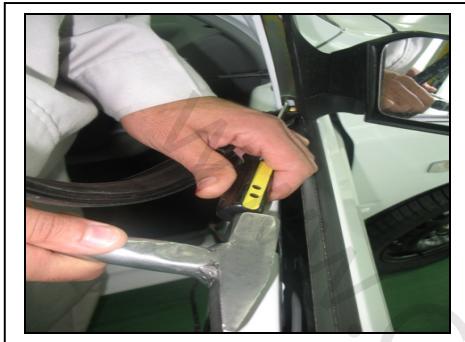
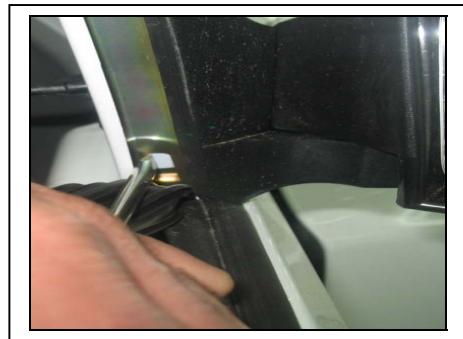
۲-۲- پس از انجام فعالیت بند(۱-۲) عملکرد شیشه بالابر را کنترل نموده و در صورت عدم رفع عیب ، موقعیت براکت U شکل قاب آئینه با استفاده از ابزار مناسب به میزان 3-5mm در راستای افقی (به سمت جلوی خودرو) اصلاح نمایید. (فیلم شماره ۲)

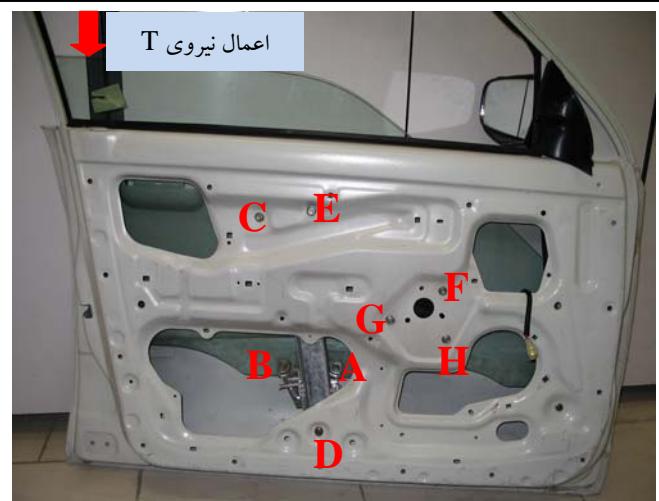
۳- به منظور حرکت صحیح و یکنواخت شیشه بالابر می بایست کلیه اجزاء و متعلقات مجموعه پس از جازدن شیشه بالابر و بستن موقت پیچ و مهره های ریل و موتور مجموعه با **رعايت ترتيب** و گشتاور مجاز جدول ذيل مونتاژ گردد :

ترتیب بستن	گشتاور مجاز (N.m)	شرح عملیات	?
بستن موقت پیچ A-واردن نمودن نیروی T-بستن پیچ B و سپس بستن پیچ A با گشتاور مشخص	۲-۳	نصب شیشه بر روی مجموعه شیشه بالابر	۱
ترتیب سفت کردن پیچ ها : E « D « C	۴/۳-۶/۳	بالا بردن شیشه و سفت کردن پیچ و مهره های ریل	۲
ترتیب سفت کردن پیچ ها : H « G « F	۹-۱۳	بستن مهره های موتور	۳
—	۴/۳-۶/۳	نصب ریل عمودی(طلایی) شیشه	۴
گشتاور پیچ های آئینه بغل (۲-۳ N.m) گشتاور پیچ کاور سه گوش (۱-۱/۵ N.m)		نصب آئینه بغل	۵
