دستورالعمل عیب یابی بر اساس نوع ایراد

نوع خودرو: X100 و تیبا  
کد پروژه: ۹۴۶۳۶

موتور روغن سوزی دارد

تنظیم کننده: واحد فنی و مهندسی

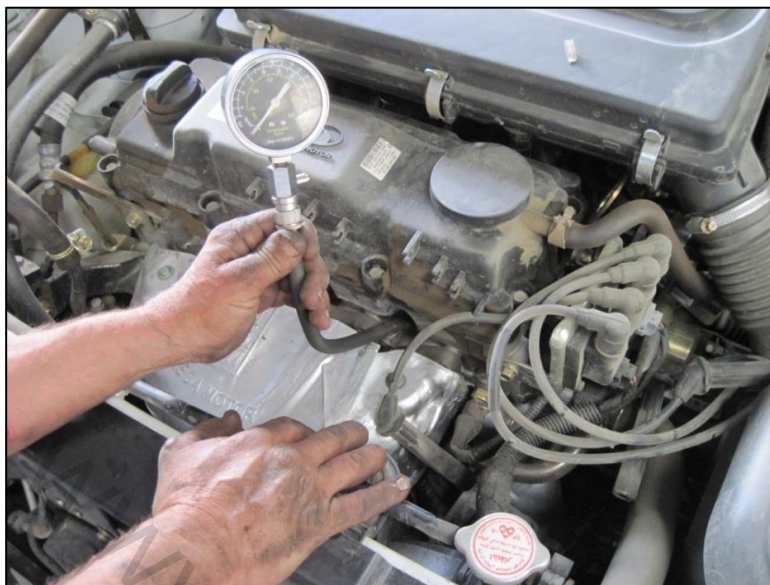
- موتور را روشن کرده تا به درجه حرارت نرمال برسد سپس موتور را خاموش نمایید.
- تمام شمع‌ها را باز کنید.
- سیم مدار اولیه کوئل را جدا نمایید.
- کمپرس سنج را مطابق شکل شماره (۴) در محل نصب شمع قرار داده و در حالتی که دریچه گاز کاملاً باز است به موتور استارت بزنید.

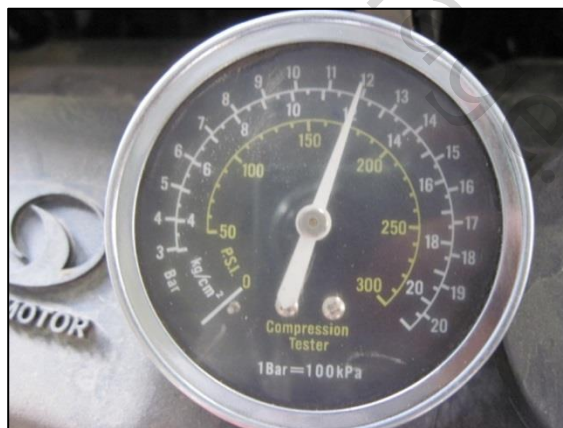
- این عمل را تا زمانی که عقربه کمپرس سنج به ماکزیمم حالت خود برسد و ثابت بماند مطابق شکل شماره (۵) ادامه داده و سپس مقدار کمپرس را یادداشت نمایید. این آزمون را برای بقیه سیلندرها تکرار نمایید.

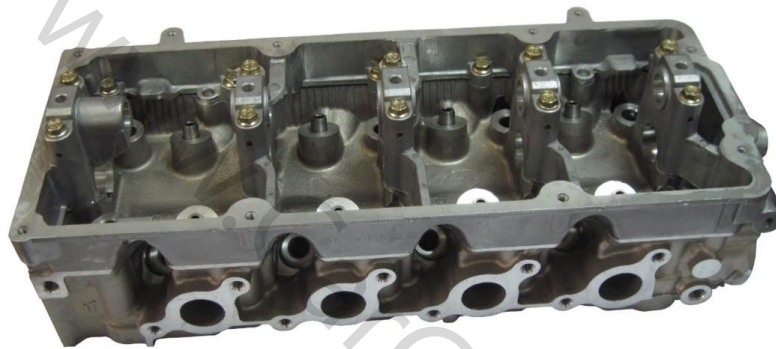
➤ در صورتی که میزان فشار تراکم برای X100 و تیبا از 9.8 Kg/cm<sup>2</sup> یا 139 Psi کمتر بود ، مقدار کمی روغن موتور از سوراخ جای شمع داخل سیلندر تزریق نموده و آزمون کمپرس سنجی را تکرار نمایید.

نوع خودرو	استاندارد	حداکثر تفاوت بین سیلندرها
X100 یورو ۴	15 bar	1 bar
تیبا	14.5 bar	1 bar

اگر با اضافه نمودن روغن کمپرس موتور افزایش پیدا نکند ایراد از آببندی سوپاپ ها یا خرابی در سر سیلندر و واشر سرسیلندر می باشد که بایستی سر سیلندر را از روی موتور باز نموده و بررسی های لازم را روی آن انجام دهید. بعد از دمونتاز نمودن سرسیلندر لازم است مطابق شکل های شماره (۶) و (۷) هرگونه ترک ، مک ، شکستگی در صفحه نگهدارنده میل سوپاپ ، محفظه اسبک ها ، اتاقک احتراق ، مجاری آب و روغن ، مجاری ورودی هوا و خروجی گاز را روی سرسیلندر و بدنه آن به صورت چشمی کنترل و بررسی نمایید.

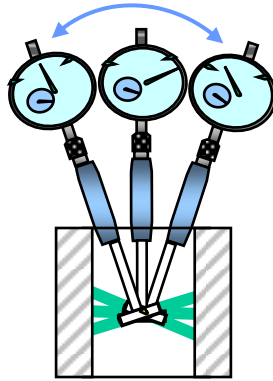
**توجه:** لازم به ذکر است برای مشاهده قطر دقیق سیلندر بایستی مینیمم نوسان ساعت را مطابق شکل شماره (۱۶) یادداشت نمایید.

در صورتی که قطر سیلندر در هر ناحیه برای تیبا، از  $75/52\text{mm}$  و برای X100، از  $71/02$  بیشتر بود یا اختلاف قطر اندازه گیری شده در شش نقطه برای تیبا و X100 بیش از  $0/02\text{ mm}$  بود سیلندر معیوب بوده و بایستی بلوک سیلندر را تعویض نمایید.
